Batería Fernando VII. Valores y deterioros

Battery Fernando VII. Values and deteriorations

Ing. Carlos M. Díaz Matos

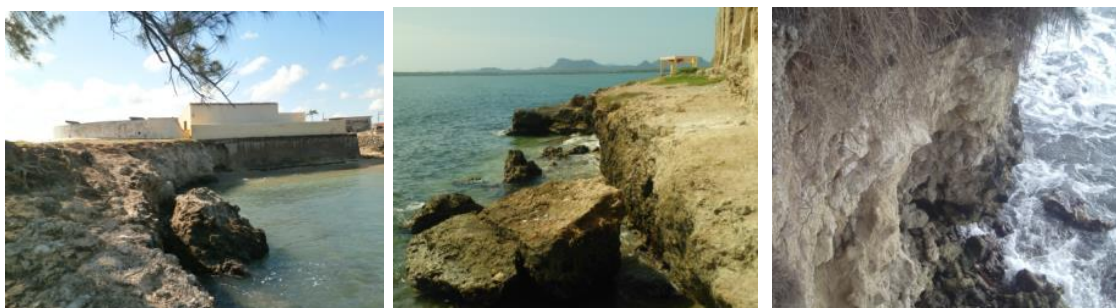
de otros materiales sedimentarios debido a que el predominio de los procesos de erosión se logra por disolución o corrosión, y a que la mayor parte del drenaje se realiza por conductos subterráneos que han sido labrados por las aguas subterráneas entre las rocas carbonatadas del corte, observándose una estrecha interrelación entre éstas y las aguas del mar. La morfología escarpada de la costa acantilada facilita que la gravedad actúe sobre los materiales poco resistentes. En la medida en que las olas rompen enérgicamente, socavan la base del acantilado, que retrocede gradualmente, como consecuencia del derrumbe o deslizamiento del material que lo compone. Debido a esto, el escarpe sobre el que se emplaza La Batería Fernando VII está sometido a procesos cársicos de origen natural conocidos por procesos de disolución-desplome, donde la roca se va disolviendo por el agua de mar siguiendo determinados planos, hasta desprenderse de tierra firme en forma de bloques. (Fig. 5)

Fig. 5 Efectos de erosión y abrasión marina en el tramo costero de la batería Fernando VII
Fuente: Tomadas por el autor (2019)

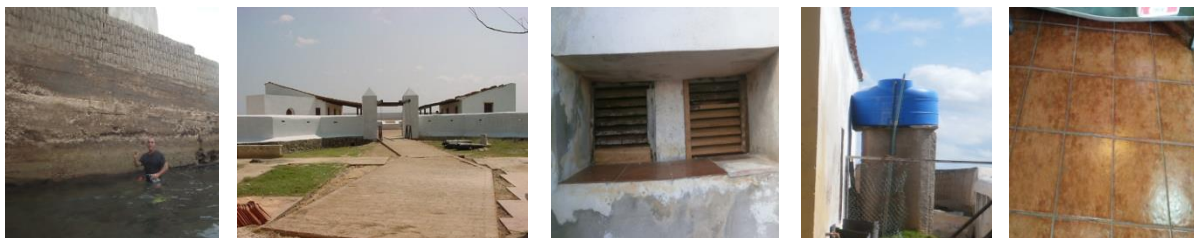
- Finalmente, en el año 2007, por acuerdo del Consejo de la Administración Municipal, el inmueble pasó, con carácter de préstamo, a ARTex S.A. (Promociones Artísticas y Literarias S.A.), que actualmente lo explota como centro cultural y de servicios. Fueron sustituidos los pisos, por tochos de 0,25 x 0,25 m y gress cerámico en algunos sectores de naves, enchapándose con éste último material también los zócalos de baños, revistiéndose con láminas de egrofilex otros sectores. Se montaron además ventanas de madera tipo “Louver” en baños, se rehabilitaron las instalaciones hidrosanitarias así como la grifería, la instalación eléctrica incluida el alumbrado exterior, y se añadió una barra para el servicio gastronómico. (Fig. 6)

Fig. 6 Elementos no originales en las intervenciones realizadas
Fuente: Tomadas por el autor (2019)

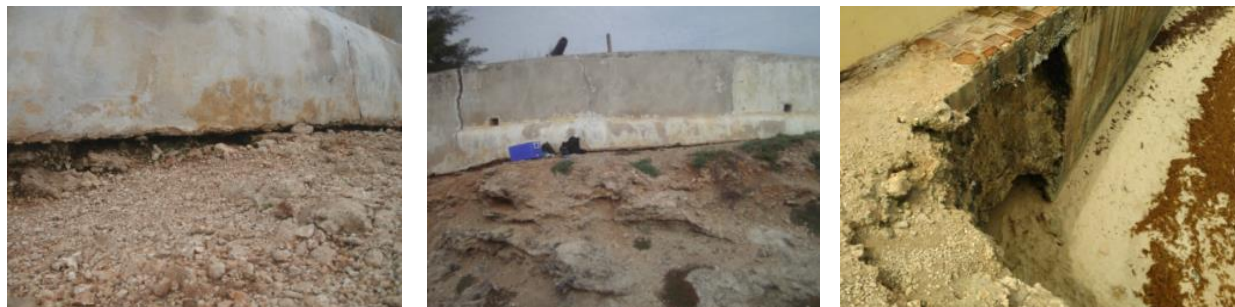
Subestructura: Cimentación corrida de bases de ladrillos en muros de naves en regular estado, mientras que los muros exteriores carece de ella, asentados directamente sobre el terreno natural, lo que provoca la aparición de sifones y fracturas.

Para el caso de los fosos, los muros también se colocaron directamente sobre la roca y a una profundidad de 2,00 m bajo el nivel del terreno natural. (Fig. 8)

Fig. 8 Deterioros en la subestructura
Fuente: Tomadas por el autor (2019)

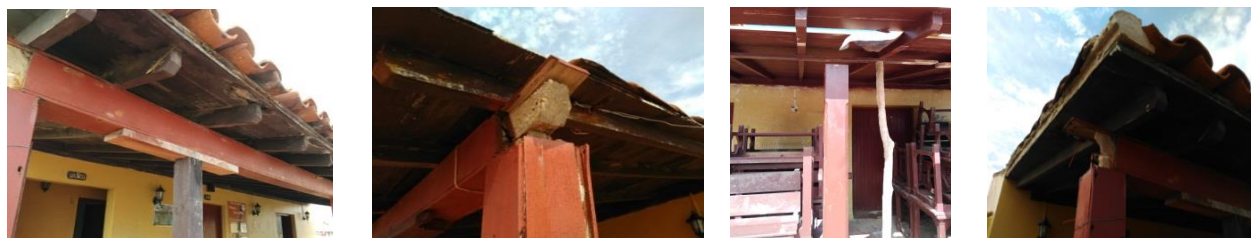
Superestructura: Muros de carga con puntal de 3,70 m y 2,40 m en el cuerpo central de naves, así como columnas y vigas de hormigón revestidas de madera con puntal de 2,20 m en colgadizos, en general en mal estado, por presentar pandeaduras, fisuras horizontales, humedad por infiltración y efectos del aerosol marino. (Fig. 9)

Fig. 9 Deterioros en la superestructura
Fuente: Tomadas por el autor (2019)

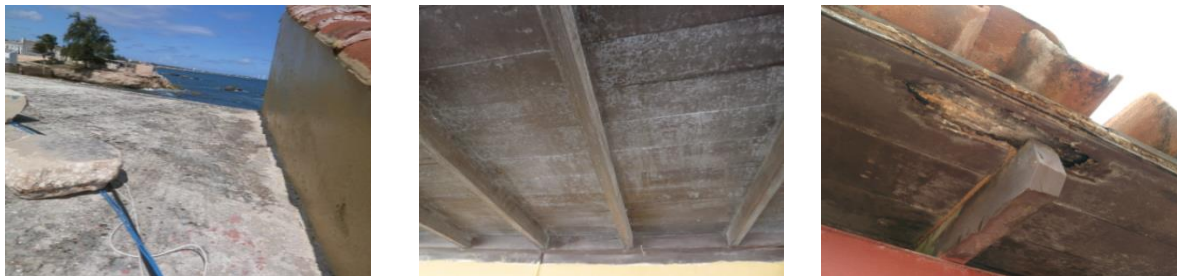
Losa de hormigón tipo española sobre vigas de madera, en regular estado, con humedad por infiltración debido a la falta de impermeabilización. (Fig. 10)

Fig. 10 Deterioros en la cubierta
Fuente: tomadas por el autor (2019)

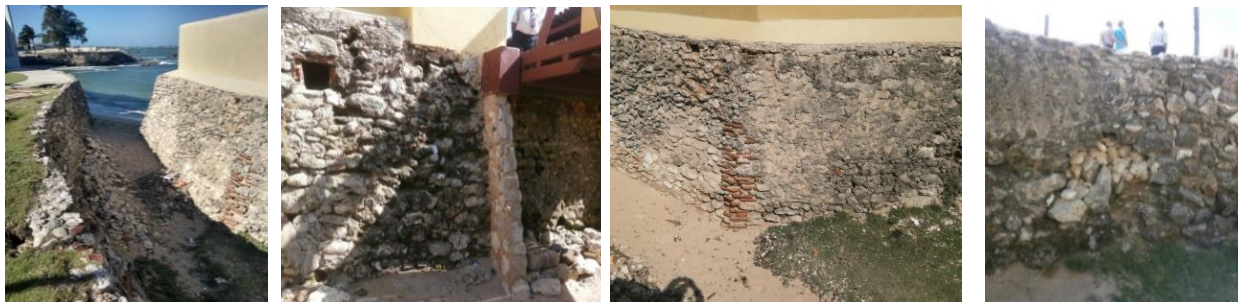
En fosos: muros de mampuesto, con una altura de 2,00 m y un ancho de 0,50 m, en general en regular estado, con desgaste de elementos y presencia de socavaciones provocadas por el efecto del intemperismo

En naves: de ladrillos, con un espesor de 0,50 m, en regular estado, con fisuras horizontales, humedad por infiltración y efectos del aerosol marino. (Fig. 11)

Fig. 11 Deterioros en muros de fosos
Fuente: tomadas por el autor (2019)

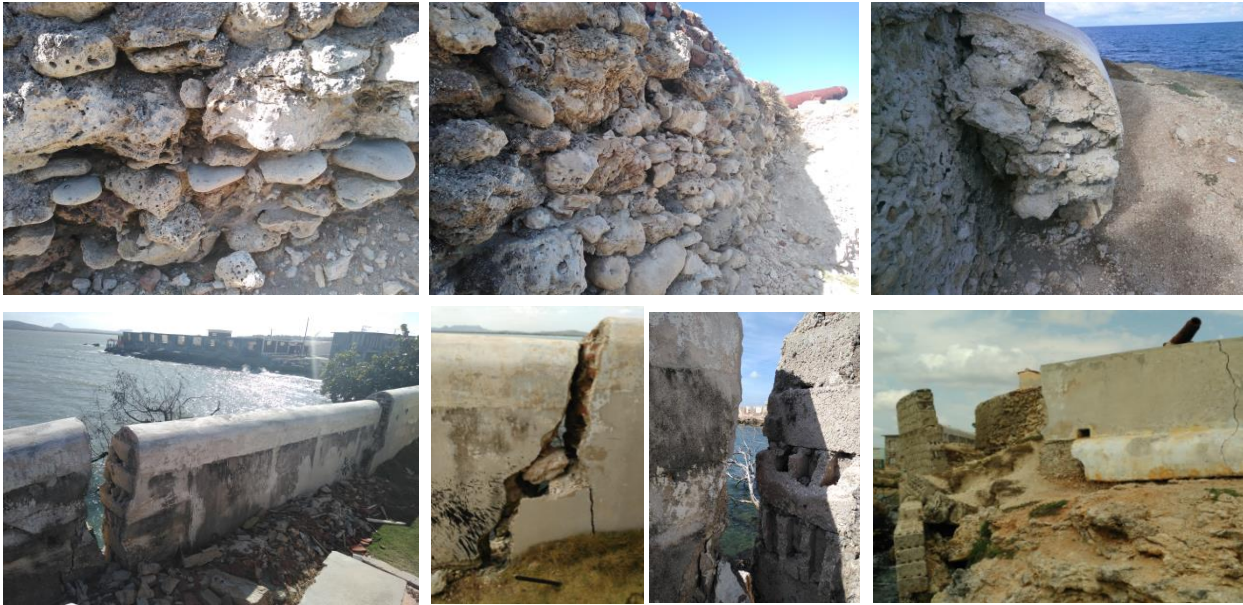
En parapetos: De mampuestos, conformados por fragmentos de calizas competentes y alteradas producto a la agresividad del ambiente, detectando en ellos ausencia del material de relleno en juntas, y piedras con oquedades caracterizadas por la presencia de múltiples orificios, formados a partir de los núcleos más alterables, así como de ladrillos, con un espesor de 0,50 m y altura promedio de 1,60 m, en normal estado en el frente y lateral norte, mientras que en el lateral sur y fondo, que son dobles, se encuentran en muy mal estado, con fisuras en el interior y derrumbes en varios sectores del exterior, motivados por falta de cimentación y el efecto de la erosión y abrasión marinas en su base. Siendo observadas considerables fracturas, pérdida de verticalidad y derrumbes parciales. (Fig. 12)

Fig. 12 Daños severos y tramos colapsados en parapetos de fondo y lado sur
Fuente: tomadas por el autor (2019)

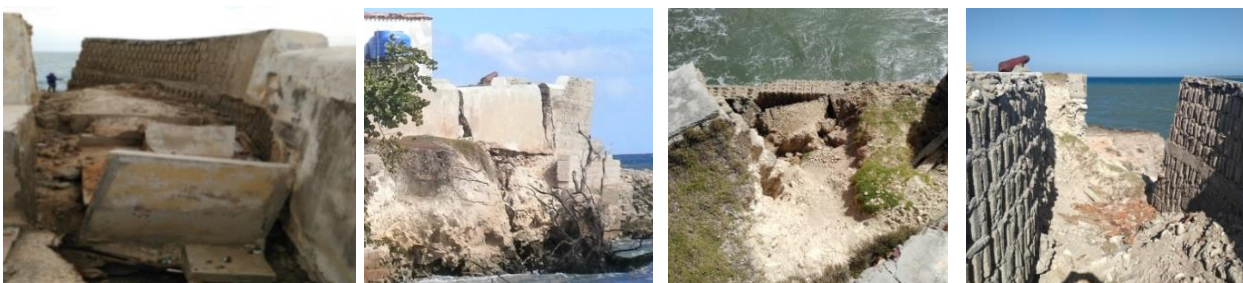
Muro sur: construido en la parte semicircular del flanco que da al litoral y rodea la plazoleta donde se ubican los cañones. Conformado por dos niveles; el inferior, en la zona de fluctuación del nivel del mar, de hormigón fundido in situ en su base, con 13,70m de longitud y 1,80 m de altura de relleno, soportado sobre el basamento rocoso de la formación geológica Jaimanitas, con fracturas de consideración que corren oblicuamente desde el mismo nivel inferior, así como socavones en su base que poseen una profundidad de hasta 1,00 m y el nivel superior, de bloques huecos de hormigón de 0,20 m de espesor a cara vista, con una altura de 3,85m, pérdida de verticalidad, inclinado hacia el mar, y en la mayor parte de su estructura, ya colapsado y desplomado hacia el mar. (Fig. 13)

Fig. 13 Tramos colapsados en muro protector contra el oleaje sur
Fuente: tomadas por el autor (2019)

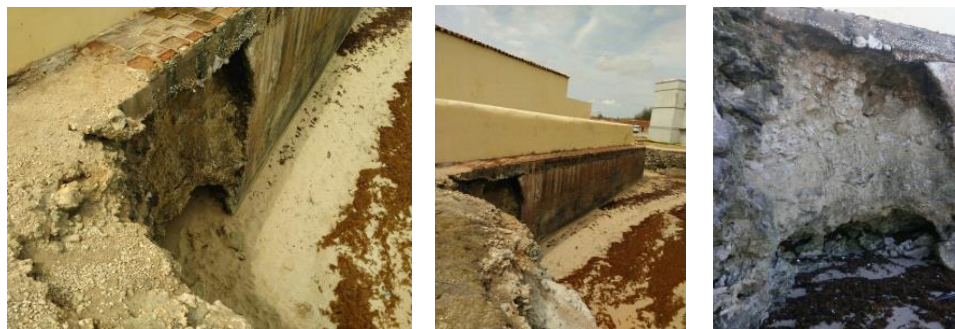
Muro norte: de hormigón fundido in situ, con 24,20 m de longitud y una altura de 3,65 m, destacándose un socavón de 2,00 m de ancho, 3,65 m de altura y 0,60 m de profundidad. (Fig. 14)

Fig. 14 Tramo afectado en muro protector contra el oleaje norte
Fuente: tomadas por el autor (2019)

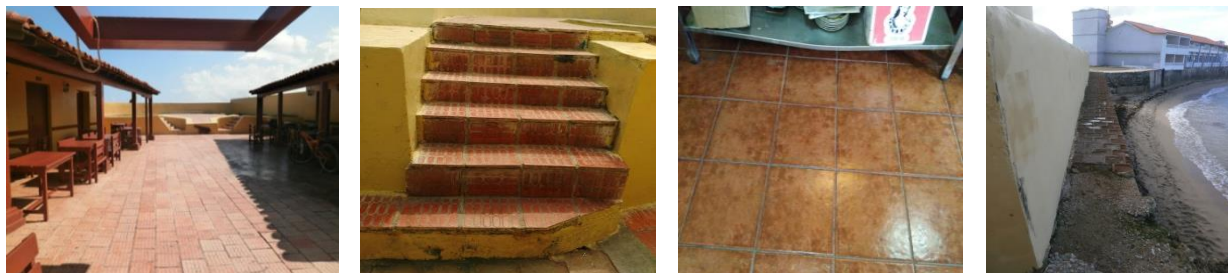
Pisos: De gress cerámico en naves, losas cerámicas y tochos hidráulicos de 0,25 x 0,25 m en áreas exteriores y miradores. En mal estado en general, por presentar manchas, desniveles, saltillos, descantillados, roturas y falta de elementos. (Fig. 15)

Fig. 15 Deterioros en pisos
Fuente: tomadas por el autor (2019)

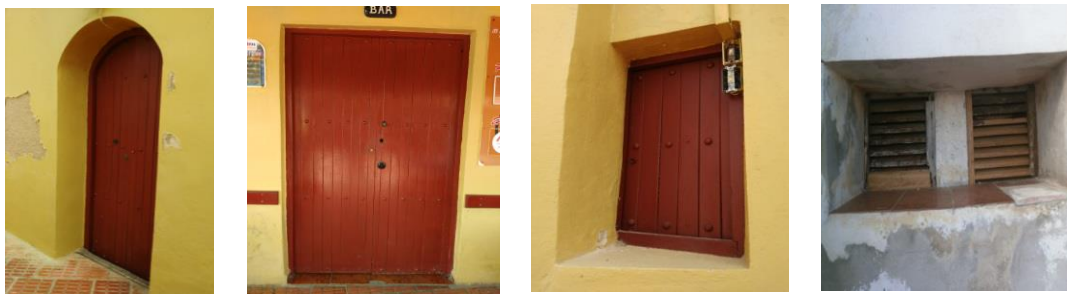
Carpintería: Puertas y ventanas de madera, abisagradas, de dos hojas, a la española, con excepción del área de baños en que las puertas son de tabloncillo y las ventanas tipo Louver. En general en mal estado, con desprendimiento de los marcos por la humedad, desajustes, ataque de insectos y rotura de elementos. (Fig. 16)

Fig. 16 Elementos de carpintería
Fuente: tomadas por el autor (2019)

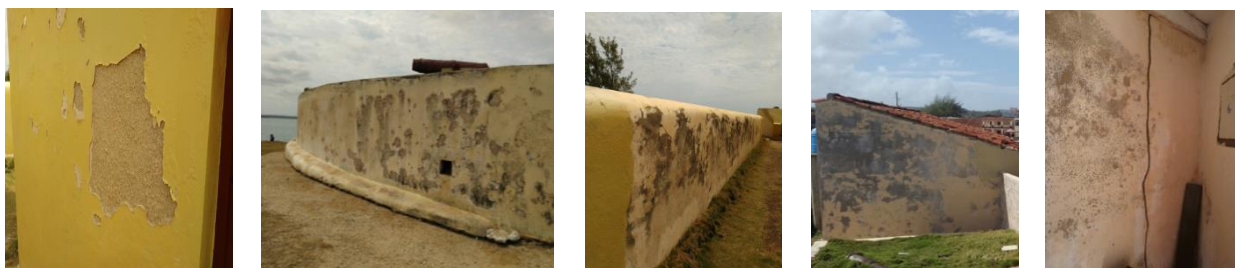
Pintura: Vinyl y aceite; ambas en mal estado, con deslaves, mohos, humedad, exfoliación y manchas de corrosión. (Fig. 17)

Fig. 17 Deterioros en la pintura
Fuente: tomadas por el autor (2019)

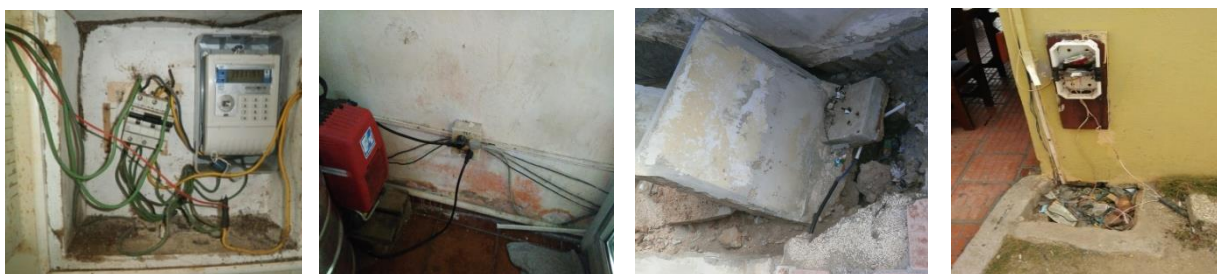
Instalaciones eléctricas: Para 110 V; con iluminación fluorescente de 20 y 40 W, así como lámparas compactas de 9 W, expuestas con y sin protección. En general en mal estado, por poseer tendederas con empalmes defectuosos, congestión de conductores en redes, falta de aditamentos, desprotecciones y alumbrado exterior. (Fig. 18)

Fig. 18 Deterioros en las redes eléctricas
Fuente: tomadas por el autor (2019)

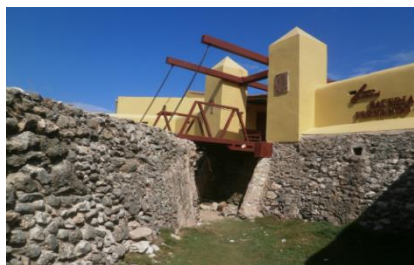
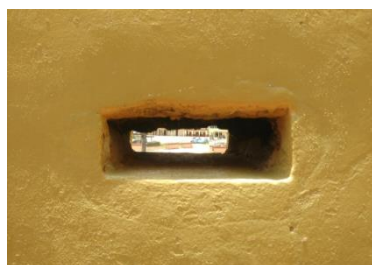
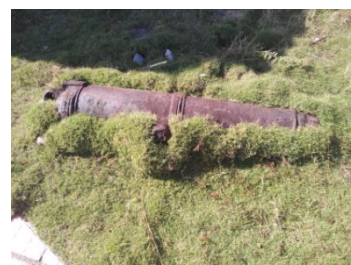
- 1- Foso seco en talud, ubicado en la parte frontal de la edificación y separado de la misma a 3,00 m, con una longitud de 29,70 m y una profundidad promedio de 2,00 m, en regular estado, con acumulación de piedras y desperdicios de la resaca marina.

- 2- Puente levadizo, con tablero de 2,00 m x 2,75 m, armadura con vigas de madera de 5,00 m de longitud y sección de 0,17 m x 0,20 m, ubicado a una altura de 2,50 m del nivel de foso, así como barandas también de madera a una altura de 1,10 m, en regular estado, con presencia de humedad y ataque de corrosión.

- 3- Miradores semicirculares, con cierres en parapeto interior y en ángulos de ambas naves, a una altura de 0,80 m sobre el nivel de piso, con pisos y muros en mal estado.

- 5- Rejas metálicas de barras de acero liso como elementos protectores a las ventanas. En general en mal estado, por presentar ataque severo de corrosión.

- 6- Aspilleras rectangulares para fusilería en muros de parapetos frontales.
- 7- Tres cañones de hierro montados calibre 24 y dos cañones de 8 reforzados, todos dirigidos hacia la mar. En general en mal estado de conservación, con cureñas deterioradas, pátinas de corrosión y abandono de uno de ellos fuera de su enclave, mostrando así, desidia por parte de los responsables de su conservación.

Fig. 19 Otros elementos constructivos y bienes muebles
Fuente: tomadas por el autor (2019)
