## Diagnóstico patológico en el hospital pediátrico Mártires de las Tunas

### Pathological diagnosis at the Mártires de las Tunas pediatric hospital

El trabajo tuvo como objetivo realizar un diagnóstico patológico en el hospital pediátrico Mártires de las Tunas a partir del diseño y validación de una metodología con enfoque de proceso, de manera que permita la propuesta de acciones constructivas para la corrección de las patologías desde su origen. La metodología empleada se diseñó a partir de las metodologías desarrolladas por Chávez *et al.* (2012) y Tejera y Álvarez (2013). Se validó la metodología diseñada mediante su aplicación en el segundo bloque del hospital mencionado, donde se detectaron las principales patologías, las causas que la originaron y se propusieron soluciones constructivas pertinentes. Los resultados obtenidos constituyen una herramienta eficaz para la realización de diagnósticos patológicos en la Unidad de Investigaciones para la Construcción, Camagüey.

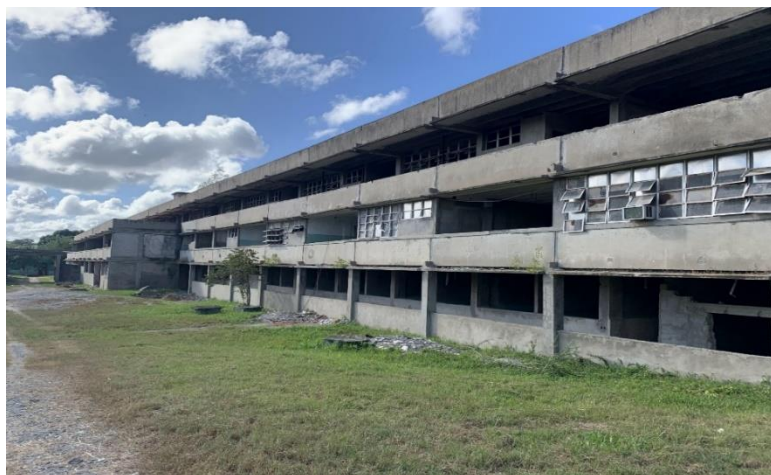
En el segundo bloque de esta obra, desde 1991, quedó una estructura inconclusa (Fig. 1) debido a las afectaciones económicas que sufrió el país durante el Período Especial. A inicios del 2019, el gobierno de la provincia decidió priorizar esta importante obra social para su rehabilitación y ampliación (González Ávila, 2019).

**Fig. 1** Segundo bloque del hospital pediátrico Mártires de las Tunas

Debido al abandono sufrido por la obra durante casi tres décadas, presenta deterioro que genera incertidumbre en la toma de decisiones constructivas. La exposición del edificio a condiciones ambientales límite (ciclones) ha provocado su degradación por lo que se sospecha de una insuficiencia estructural.

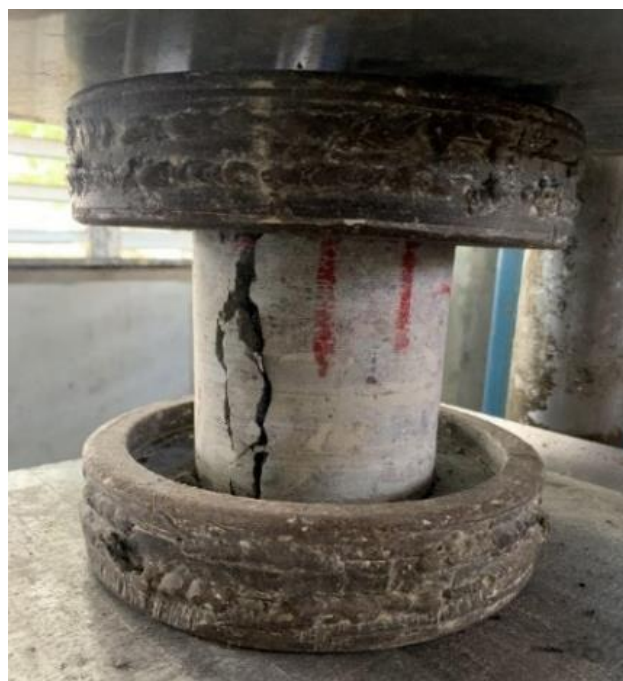
**Fig. 3** Ensayo Rotura de los testigos  
Fuente: Fotos tomadas por el autor. Abril 24 del 2020

A partir de estos ensayos se obtuvo que la resistencia promedio del hormigón es aproximadamente de 12,42 MPa por lo que no cumple con lo establecido en la NC 207-1 (Oficina Nacional de Normalización, 2019). Según Sollero y Bolorino (2016), la baja resistencia del hormigón puede estar causada debido a un error en la producción o por agregar demasiada agua al concreto en la obra debido a retrasos en el colado o a exigencias de concreto húmedo. El alto contenido de aire también puede ser una causa de la baja resistencia.

Para la baja resistencia a la compresión del hormigón (Río Bueno, 2008) plantea varias alternativas para intervenir esta patología:

- Reforzar los elementos estructurales de hormigón recreciéndolos con una sección adicional de hormigón convenientemente armado
- Unir el elemento original de hormigón armado a uno o varios perfiles metálicos de modo que se transforme en un elemento mixto
- Añadir armadura exteriormente al elemento original.

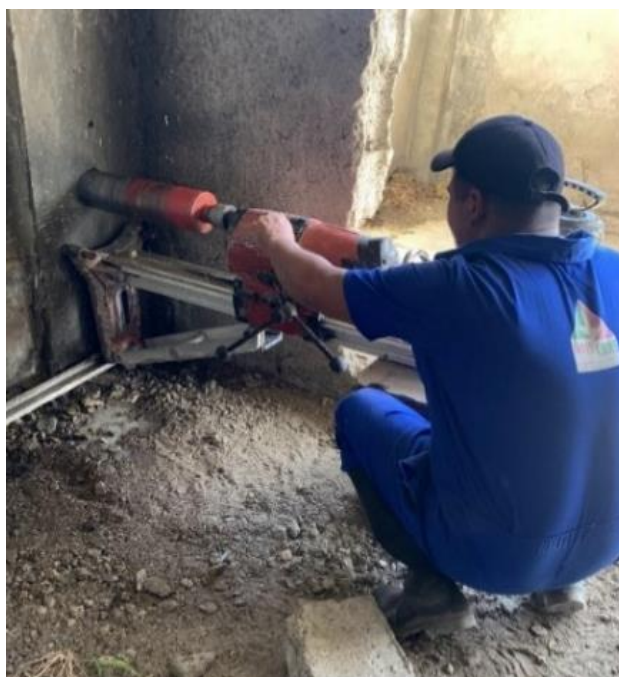
**Fig. 4** Extracción de los testigos de hormigón  
Fuente: Fotos tomadas por el autor. Abril 24 del 2020

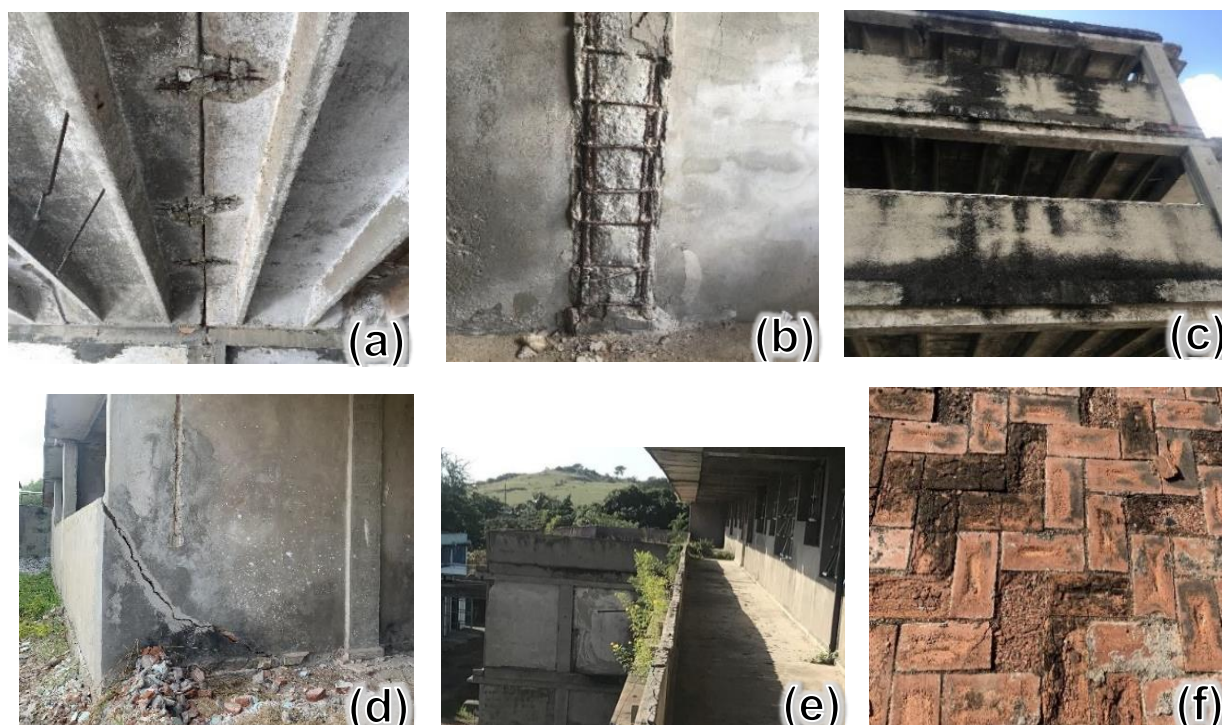
El levantamiento patológico preliminar se detectaron lesiones como el desprendimiento del hormigón y corrosión del acero en losa (a) y columna (b), manchas en las paredes (c), grietas inclinadas a 45° en muros (d), crecimiento y propagación de vegetación herbácea embebida en el hormigón estructural (e) y erosión en la solución de impermeabilizante (f) como se muestra a continuación en la Figura 5.

**Fig. 5** Imágenes de las lesiones en la estructura  
Fuente: Fotos tomadas por autor. Marzo 16 del 2020

De acuerdo a los resultados obtenidos en etapas anteriores, el desprendimiento de hormigón en la losa de sección doble T del tercer nivel es causado por la humedad debido a filtraciones de agua exterior (precipitaciones) a través de fisuras detectadas en el sistema de cubierta en la edificación, producidas por la deficiente solución de juntas en las losas de cubierta y la erosión de la solución de impermeabilizante.

A juicio de la autora, la lesión detectada en la columna del primer nivel se clasifica como disgregación del hormigón, provocando el desprendimiento de sus segmentos, producto de una incorrecta preparación del hormigón en esta columna *in situ*, este planteamiento encuentra sustento el exceso de árido fino encontrado en el ensayo realizado.

La causa más frecuente de las grietas inclinadas a 45° en los muros de la edificación estudiada son asentamientos de la cimentación (Tejera & Álvarez, 2013); (Menéndez, 1986) y (Monjo & Maldonado, 2014). Aunque los ensayos realizados para la determinación de la granulometría de los suelos arrojaron un porcentaje alto de arcilla, indicando una posibilidad de incidencia de asentamiento. Se recomienda realizar investigaciones geotécnicas minuciosas y trabajos de topografía para demostrar la causa de esta patología.

En la edificación objeto de estudio se identificó que el crecimiento de vegetación herbácea embebida en el hormigón de cubiertas y aleros es causado por la humedad constante, las suciedades en los aleros y el envejecimiento de los materiales.

Para corregir el desprendimiento del hormigón en la losa de sección doble T, se propone realizar acciones constructivas para erradicar la causa del problema, en este caso se deben reparar las juntas de la losa y la solución de impermeabilizante de la cubierta, para esto se recomienda limpiar la parte deteriorada. Proteger la superficie ya limpia con un producto impregnante. Rellenar el espacio vacío sobre las losas con mortero grueso de cal y cemento y utilizar pinturas al barniz (Tejera & Álvarez, 2013).

Para la disgregación del hormigón provocada por el desprendimiento de sus segmentos, se recomienda reforzar mediante el recrecido de las caras de la columna en toda su altura, con hormigón de adecuada resistencia (Porto Quintián, 2005).

Para manchas asociadas a humedades por absorción en muros de hormigón armado se tuvieron en cuenta las recomendaciones generales aportadas por Delgado (2014), referidas al empleo de aditivos, productos químicos aceleradores y retardadores del fraguado de la masa del hormigón, morteros e inhibidor de corrosión.

Las grietas inclinadas o diagonales a 45° en muros inicialmente se debe comprobar si están activas o estabilizadas. Si la grieta está activa es necesario realizar de inmediato un apuntalamiento, vertical o inclinado según la causa. Si la grieta está estabilizada existen varios métodos para su reparación como: el vaciado y sellado con mortero, grapado de la grieta e inyección de mortero en la zona afectada (Porto Quintián, 2005).

Para el crecimiento de vegetación herbácea embebida en el hormigón estructural de cubiertas y aleros se recomienda eliminar los musgos con agua a presión con un aditivo alcalino o productos fungicidas. Sanear las superficies enfoscadas y reparar o colocar la impermeabilización del alero colocando una nueva soladura con goterón (Tejera & Álvarez, 2013).

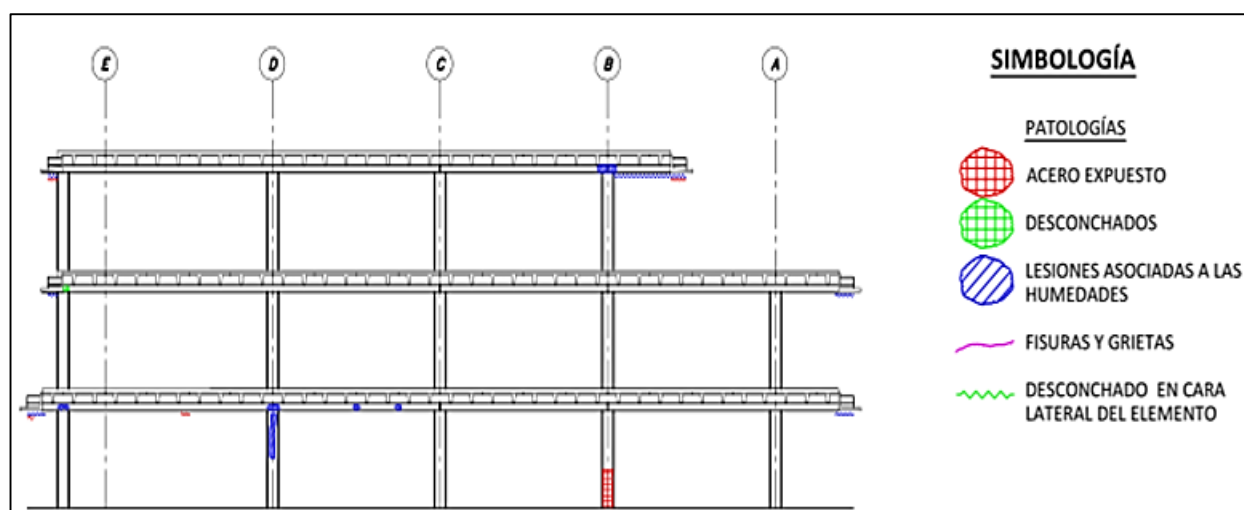
Concluida la primera etapa y fundamentada la necesidad de continuar el diagnóstico patológico estructural en la edificación, se continuó a la etapa de estudios previos. La ubicación de las lesiones se muestra en el plano de la Fig. 6:

**Fig. 6** Plano del levantamiento patológico de la obra objeto de estudio  
Fuente: (Elaboración propia). Mayo 7 del 2020.

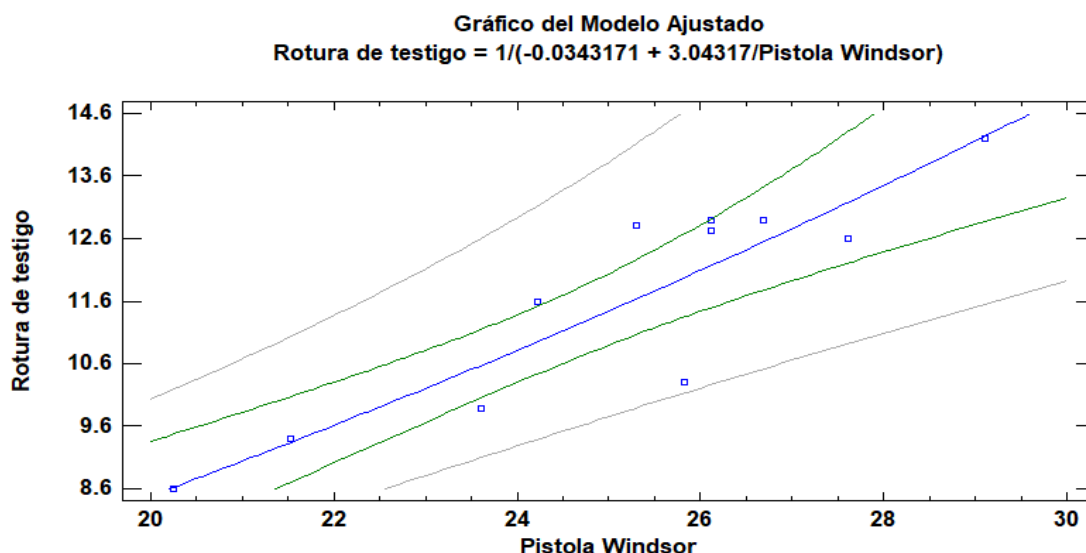
La ecuación del modelo ajustado se muestra en la Fig. 7. El estadístico R-cuadrada obtenido indica que el modelo ajustado explica el 83.1706% de la variabilidad en Resistencia a la compresión, este es un 2.5590 % mayor que el modelo lineal previamente seleccionado. El coeficiente de correlación es igual a 0.911979, indicando una relación relativamente fuerte entre las variables. Puesto que el valor probabilidad ( $p$ ) en la tabla ANOVA es menor que 0,05, se puede afirmar que existe una relación

estadísticamente significativa entre Resistencia a la compresión y Resistencia *in situ* con un nivel de confianza del 95.0%.

**Fig. 7** Gráfico del modelo ajustado de la relación entre Rotura de testigos y la Pistola Windsor.  
Fuente: Elaboración propia). Mayo 4 del 2020

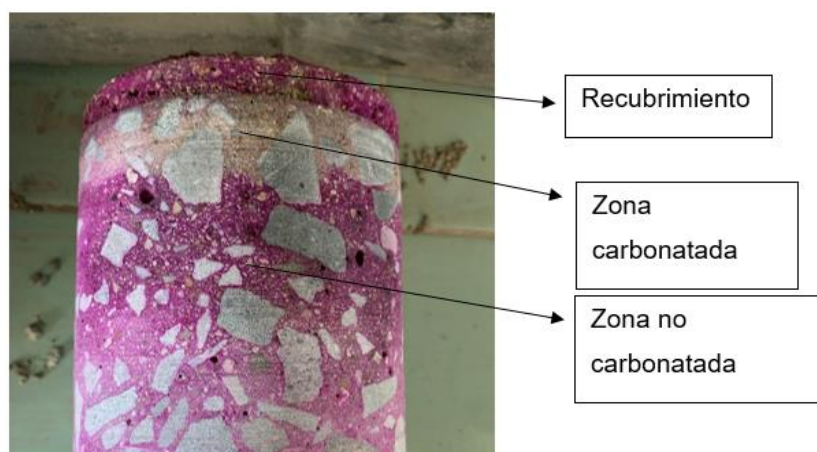
En el ensayo para determinar la profundidad de carbonatación (Fig. 8) los resultados obtenidos muestran que el hormigón tiene un promedio de 1.40 cm aproximadamente de carbonatación, por lo cual no llega a la armadura más externa en este caso los cercos, ya que todos los recubrimientos de los elementos estructurales tienen 3,00 a 4,00 cm, cumplen con la dimensión normada actualmente NC 207-1 (Oficina Nacional de Normalización, 2019).

**Fig. 8** Ensayo de la profundidad de carbonatación.  
Fuente: Foto tomada por autor. Abril 21 del 2020

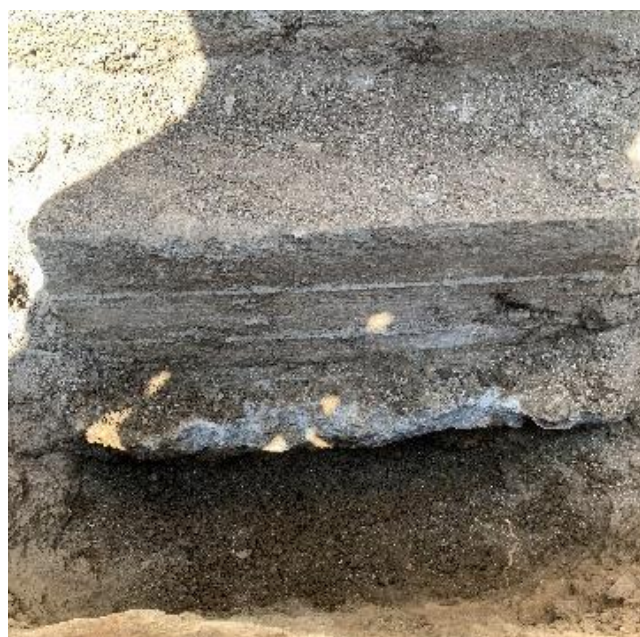
Con las dos calicatas realizadas (Fig. 9) se comprobó la existencia de cimentación corrida, de 35 cm de peralto, en toda la longitud y cimentación aislada de 50 cm de peralto y 80 cm de ancho (Fig. 10). No se encontraron ningún tipo de lesiones en estos cimientos. El suelo presentó una composición de un 24.5% de grava, 44% de arena, 31.5% de arcilla y limos, 34% de Límite Líquido, 21% de Límite Plástico y 13% de Índice de Plasticidad. El suelo se clasificó como una arena arcillosa (SC) según el Sistema Unificado de Clasificación de los Suelos (SUCS).

**Fig. 9** Calicata realizada  
Fuente: Foto tomada por los autores

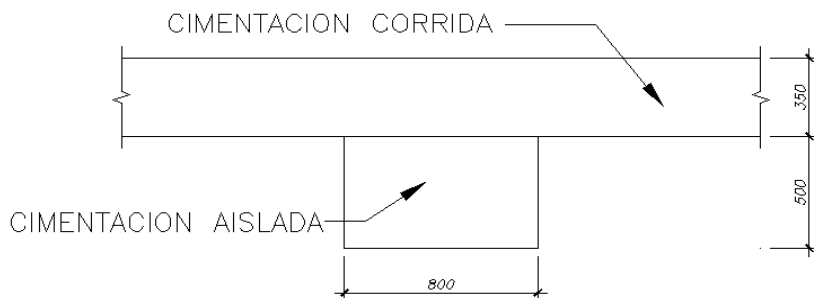
**Fig. 10** Corte de la cimentación  
Fuente: Foto tomada por los autores
