# Sistema de fortificaciones Holguín-Gibara: la Batería Prim y el Fuerte Nº 7 de la Tenería

## System of fortifications Holguín-Gibara: The Battery Prim and the Strong Nº 7 of the Tannery

Ángela PEÑA OBREGÓN\*  
Alein GARCÍA RIVAS\*\*

\*\* Empresa VERTICE. Grupo Empresarial de Diseño e Ingeniería de la Construcción

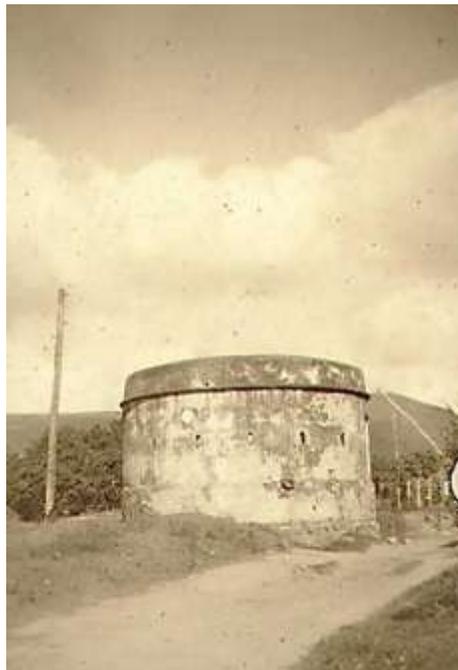
**Fig. 1:** Foto antigua de la Batería Prim  
Fuente: Archivo Provincial de Historia de Holguín.

La Batería Prim (Fig. 1), como comúnmente se le conoce, constituye uno de los fortines que formaron parte de la línea defensiva que circundaba la ciudad de Holguín hacia 1880. Para esa fecha, Holguín tenía construidos 11 fortines de mampostería alrededor de la ciudad y 7 cuarteles, el Hospital Militar, además de fuertes de avanzada en los cuarterones de la jurisdicción.

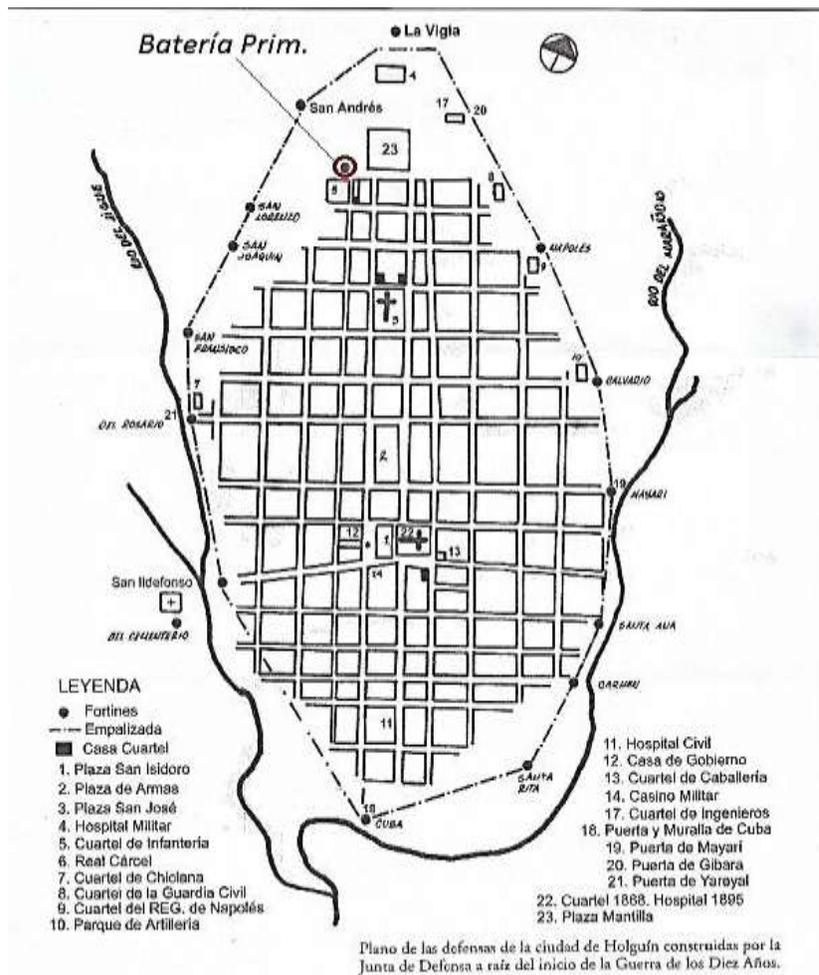
**Fig. 2:** Plano de ubicación de las defensas de la ciudad de Holguín.  
Fuente: Tomada de Doimeadios y Peña Obregón, 2013

tributara el Ayuntamiento de la ciudad de Holguín— a una esquina de la calle José Antonio Cardet y Prado al norte de la ciudad (Fig. 2)

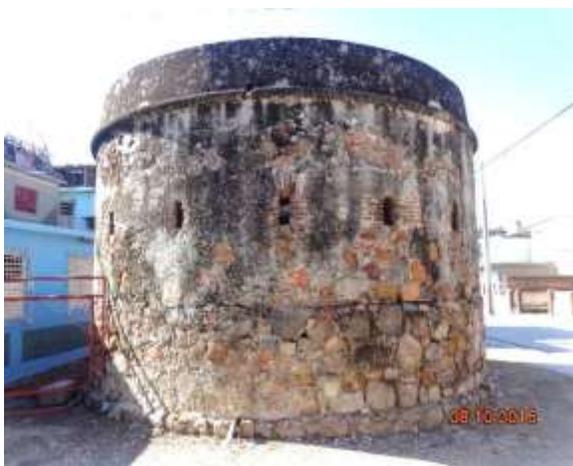
La Batería Prim posee forma de tambor (Fig. 3), está compuesta por tres cuerpos bien definidos por encima de su cimiento. En este caso particular, la topografía resulta benévola con el apoyo y distribución regular sobre el terreno del cimiento, al estar dada su ubicación sobre una zona llana. Su desarrollo en planta (Fig. 4) nos muestra como sobre el cimiento se superponen los distintos cuerpos cilíndricos que conforman la batería; de ahí la denominación de tambor. El cimiento, así como los muros, están conformados por mampuesto ordinario, escogido para fortificar por el grueso y solidez de los muros, construidos en ambos casos con grandes rocas tomadas del entorno, que son ultra básicas ligeramente serpentinizadas, compuestas por minerales ricos en

**Fig. 3:** Foto del estado actual de la Batería Prim.  
Fuente: Archivo de las autoras

magnesio y hierro que las hacen ser de las más pesadas y duras entre las que componen la geología de la región. Estas rocas se encuentran asentadas con un mortero de cal cuya composición mineral es carbonato de calcio. El cimiento se separa 0,10 m de la cara exterior del primer cuerpo y sobresale como promedio 0,20 m por encima del nivel de terreno.

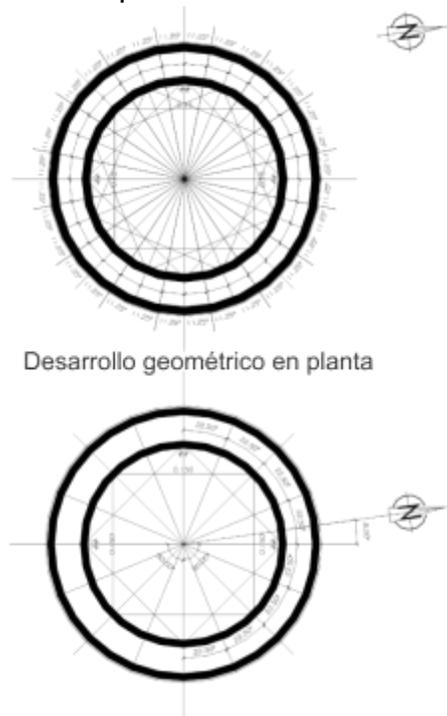
**Fig 4:** Desarrollo geométrico en planta de la Batería Prim.  
Fuente: Plano realizado por las autoras.

Alrededor de la puerta colocada en el segundo cuerpo, se disponen 14 aspilleras (Fig 5) que recorren 270° de la circunferencia que conforma el fortín y cuyos ejes posicionados desde el centro de la circunferencia promedian 22,5°. Presentan diseño con forma abocinada en la pared interior del fortín, que resulta estrecharse en forma rectangular sobre la cara exterior con un ancho de 0.15m y una altura de 0.35m aproximadamente. Esta forma abocinada permite barrer un ángulo de 45 grados en el tiro y mantener un

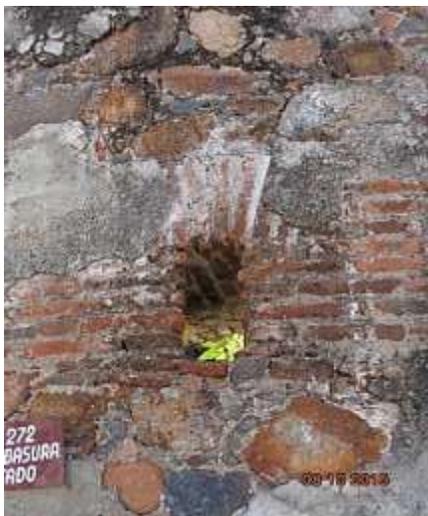
**Fig. 5** Detalle de las aspilleras.  
Fuente: Foto tomada por las autoras

radio seguro a la posición defendida con el fuego cruzado de dos o más aspilleras, de 7,75 m desde el centro de la circunferencia y de 4 m desde la cara exterior que conforma los muros del fortín. Las 14 aspilleras están conformadas por el mismo tipo de ladrillos de barro sobre el dintel de la puerta; colocados sobre el dintel de la aspilleras en número de 8 unidades por cada aspillera y de canto en su parte más corta formando un arco circular escarzano. La longitud de las aspilleras, así como el espesor del muro en el que se encuentran situadas es de 0,93 m aproximadamente.

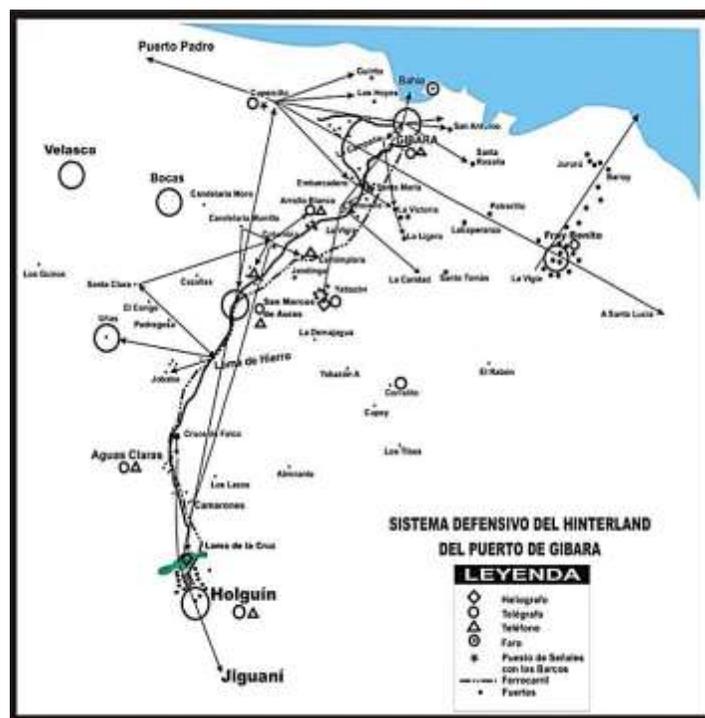
**Fig. 6:** Plano General del sistema defensivo hispano de Holguín y Gibara. 1868-1898.

Dentro de los fortines construidos se encontraba el fortín N° 7, conocido como de la Avanzada de la Tenería, por estar cercano a una pequeña industria de ese tipo (Figs. 6 y 7). (Doimeadios y Peña Obregón, 2013)

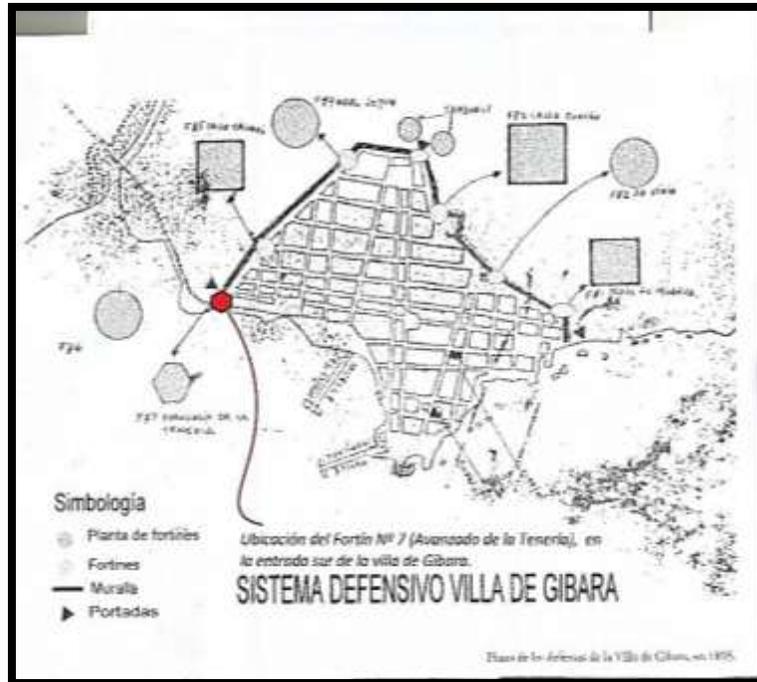
**Fig. 7** Plano de las defensas de la Villa de Gibara en 1895. Ubicación del Fortín N° 7 (Avanzado de la Tenería), en la entrada sur de la ciudad.

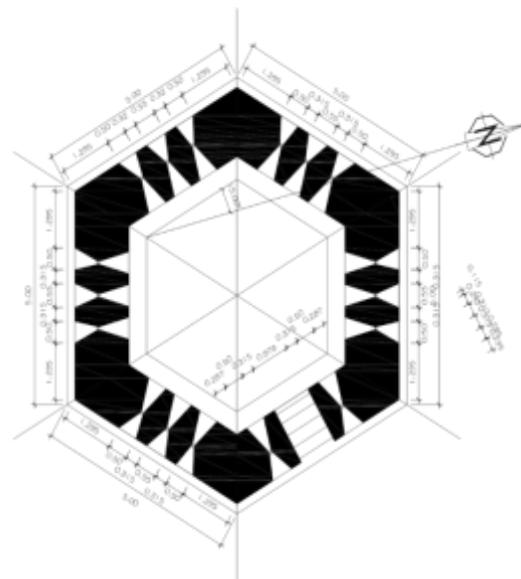
Se levanta muy cerca del litoral, y es un polígono hexagonal de 5m de lado con una superficie de 64,50 m<sup>2</sup> (Fig. 8). Este era uno de los mayores, tuvo tres niveles, una sección de muro escalonado bien definido, tres aspilleras por nivel, en cada una de las caras, y un coronamiento simple, con un pretil corrido y pilastras en la intersección de sus lados. Su techo fue originalmente de madera y tejas (Doimeadios y Peña Obregón, 2013, p. 44) y de seis vertientes. La puerta de entrada estaba ubicada en el lado que mira al mar, en el primer nivel.

**Fig. 8:** Planta Arquitectónica del Fortín N° 7. Avanzado de la Tenería.

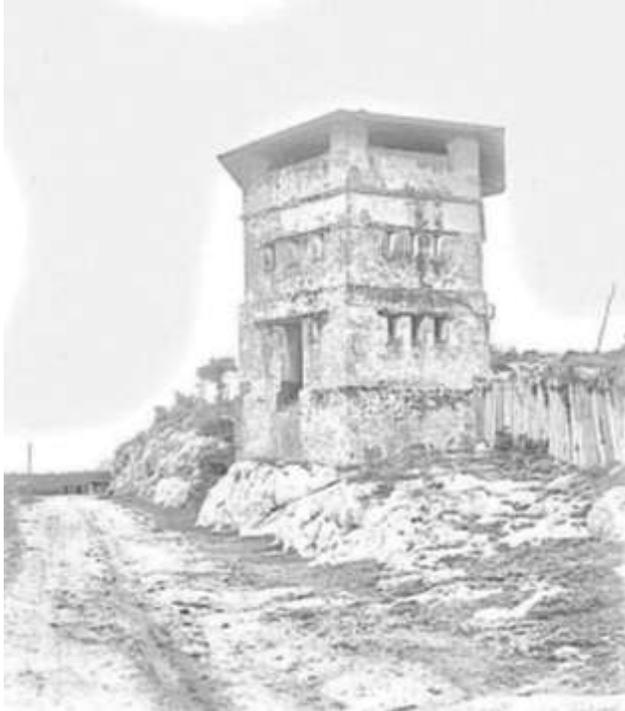
Los tres niveles de muros escalonados se encuentran erguidos sobre un cuerpo hexagonal sólido de ladrillos de barro con dimensiones aproximadas a los 5 m por cada cara, que a su vez está asentado sobre un peñón de roca caliza, formando el basamento primario de la estructura del fortín a manera de cimiento (Figs. 9 y 10).

**Fig. 9** Fortín N° 7. Avanzado de la Tenería. Imagen de 1935.  
Fuente tomada de El sistema defensivo hispano de Holguín y Gibara. Ediciones Holguín. 2013

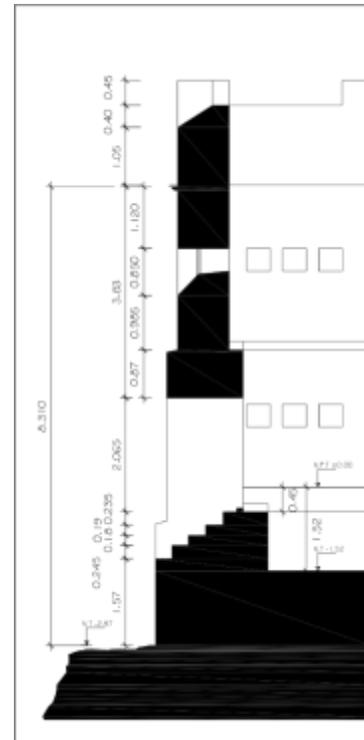
**Fig. 10** Sección del Fortín N° 7. Avanzado de la Tenería.  
Fuente: Plano del autor.

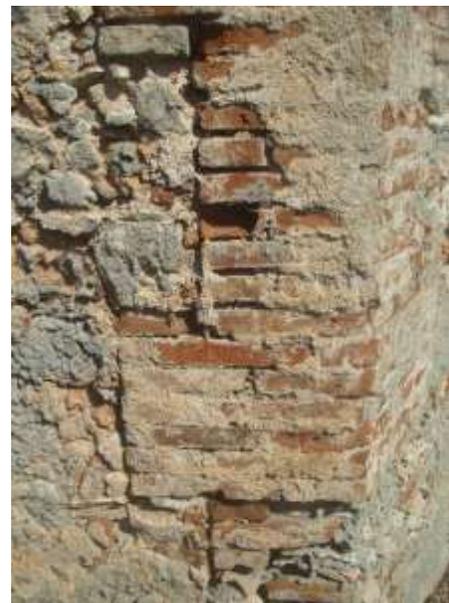
La naturaleza de los materiales que conforman los muros de la estructura del fortín es diversa y un tanto particular. Los mismos poseen un espesor a la altura del primer nivel de 1,38 m aproximadamente, y están conformados con mampuesto de rocas calizas dolomitizadas en su mayoría; de coloración más oscura por fuera debido al proceso de meteorización de la misma. Otra presencia significativa en la composición del muro lo constituye la roca de tipo caliza biodetrítica o biocalcarenitas de la formación Jaimanitas. Por otro lado también encontramos pedazos de ladrillos de barro y fragmentos de tejas, todo ello mezclado con una argamasa de mortero de cal y cemento *portland*. En el caso del Fortín de la Tenería, la distribución de estos materiales está dada, en la parte central de los muros por debajo del conjunto de aspilleras, y hacia la parte superior de estas; puesto que en los vértices que unen las caras de los muros, se arman con ladrillos de barro conformando pilastras (Fig. 11).

**Fig. 11:** Pilastras que se levantan para unir las caras del hexágono con muros de mampuesto que conforman el cuerpo central del Fortín N° 7. Avanza de la Tenería.

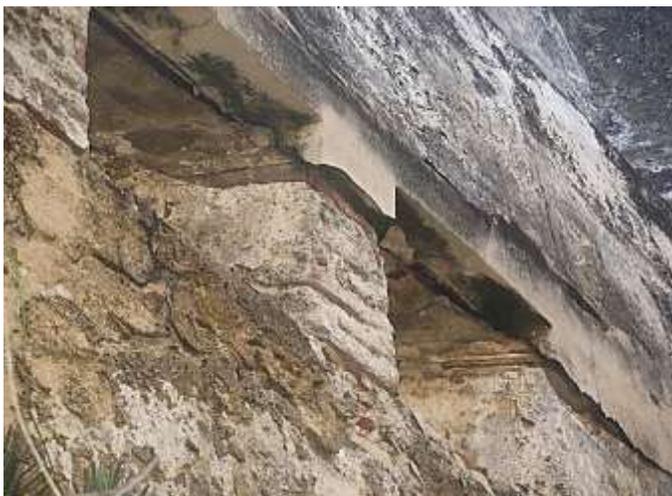
**Fig. 12** Agrietamiento de los dinteles sobre las aspilleras por corrosión y expansión de las barras de hierro dentro de la estructura de los dinteles.

del muro y de (0,50 x 0,85) m en la cara exterior. Estas poseen también forma abocinada ya que cerca de los 0,75 m aproximadamente hacia el interior del muro poseen una estrechez en sus lados, que se distancian tan solo 0,07 m para permitir la realización del fuego desde la posición interior y de igual manera hacer rechazo a los proyectiles del fuego agresor. El dintel de las mismas se proyecta en un plano horizontal desde la parte interior a la parte exterior del muro, no siendo así con el antepecho que posee una pendiente que se pronuncia a partir de la parte media del muro hasta la cara exterior. Las aspilleras se conforman de ladrillos y su dintel estaba concebido por una mezcla a manera de hormigón con base de cemento *portland*, y como elemento de soporte estructural adicional se colocaron barras de hierro de sección cuadrada a todo lo largo de la dimensión del dintel. La presencia de arena de mar en la mezcla de hormigón, el alto grado de salinidad del medio, y las barras de hierro que acompañan el soporte estructural de las aspilleras fueron interactuando de manera que han provocado con el transcurso de los años que la estructura del fortín se agriete de manera alarmante sobre la parte superior de las aspilleras, pudiendo provocar en caso extremo el desprendimiento del cuerpo en derredor.

Dentro de los factores que también influyen en el agravamiento del estado de conservación del fortín, se encuentra la erosión de los muros por causa de los vientos provenientes del mar (Fig. 12). La humedad que se le impone al estar completamente descubierto constituye un factor agravante del estado de conservación, además de la presencia agresiva de vegetación que sobresale de las paredes y el suelo. Las excretas de aves que suelen hacer estada sobre la estructura de fortín se unen a esta lista. Pero la mayor de las causas de deterioro, en los casos estudiados, es la mano del hombre, arrastrado por la idea de poder encontrar tesoros de alguna clase, apoyados por detectores de metal, que socavan la estructura de los muros y dejan mayores daños que los elementos naturales. Hoy la pregunta más recurrente en cuanto al Fortín de la Tenerife, es si objetivamente su recuperación es posible, dado el grado de fisuración y deterioro que presenta a la altura de las aspilleras en el segundo y tercer cuerpos, así como en la coronación.
