Museo Quinta Simoni

Quinta Simoni Museum

RESUMEN

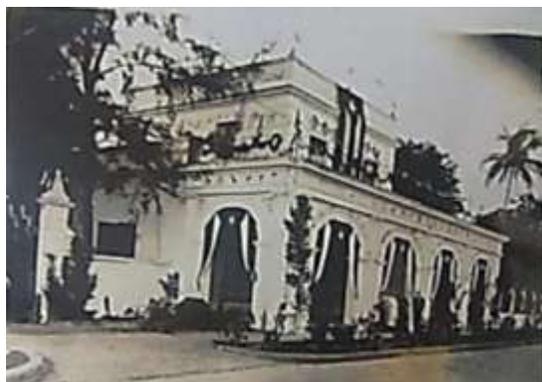
Fig. 2 Vista diagonal de la Quinta Simoni.
Fuente: Proyecto reconstrucción Quinta Simoni, por Alma Flor Ada. Octubre 10, 1942.

Su estilo, donde predominan elementos neoclásicos, la diferencia de otras viviendas de la época, en las que los códigos del barroco y del mudéjar son los más usados, dentro del que muchos llaman estilo colonial español. Tiene planta en C y dos niveles, con un patio central y otro lateral derecho, así como amplias áreas verdes al fondo (Barreto y Ochoa, 2006).

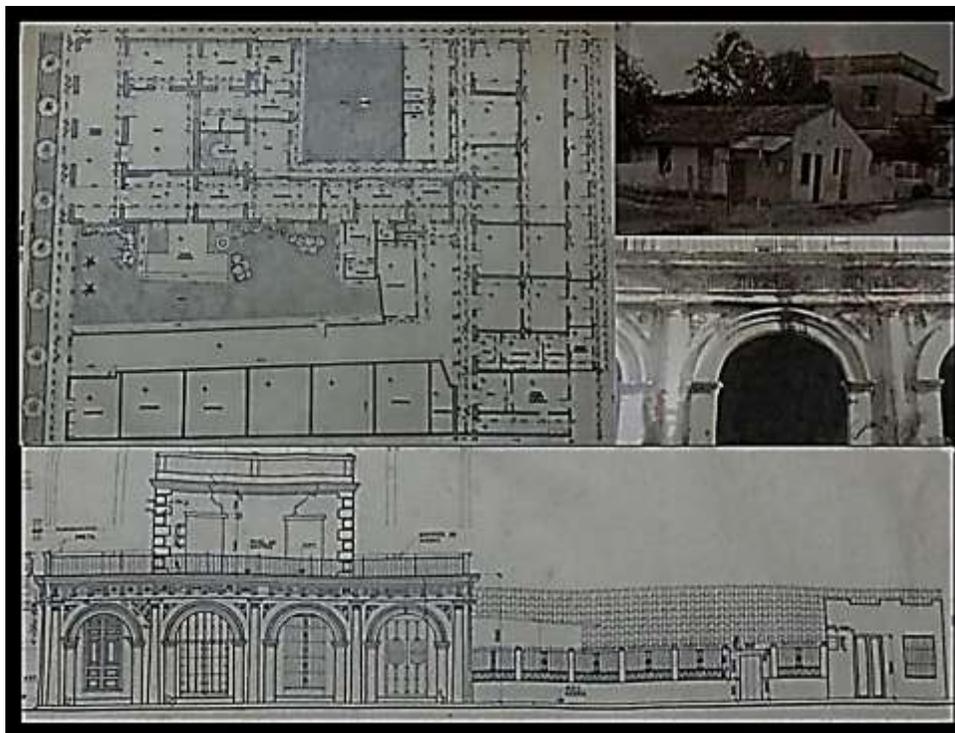
Fig. 3 Planos y fotografías del estado de la Casa Quinta Simoni.
 Fuente: Planos dibujados por el técnico Roberto Sánchez R., 1989, 5 de mayo; y el expediente de declaratoria, Monumento Nacional, 2004

inmueble, que se había convertido en cuartería o inquilinato, donde vivían 27 familias; sin embargo, no logró un estricto apego a la construcción original. Por ejemplo, se perdió la escalera de la sala, cuya huella se percibe en un muro lateral; se añadió un corredor lateral entre el Patio de los Pavos Reales y los locales antiguos; se reemplazó la perdida (hasta el momento) fuente de mármol del Patio de los Pavos Reales con una de diferente forma, material y color y no ha existido una investigación que sustente trabajos para recuperar las áreas verdes y las piscinas en el Tímina (Fig. 3).

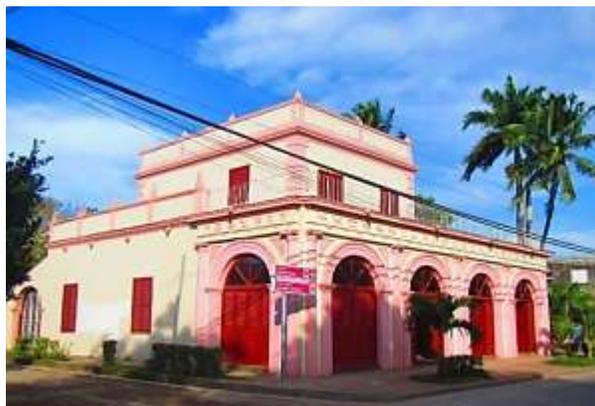
Fig. 4 Vista diagonal del Museo Quinta Simoni.
 Fuente: Foto tomada por la Autora. 2016, 17 de marzo

A pesar de que la destrucción de esta casaquinta comenzó en 1869, cuando fue ocupada por tropas españolas que la convirtieron en cuartel y causaron daños irreversibles; y que luego ha tenido cambios de función al menos inadecuados, como cuando sus salones fueron transformados en escuela en la primera mitad del siglo XX; y aunque la desordenada ocupación por familias necesitadas, en los primeros años del triunfo revolucionario, transformándola en cuartería, amplió los anteriores deterioros; lo que logró salvarse gracias al trabajo antes señalado permite afirmar que existen en la actualidad elementos constructivos originales, e información, suficientes para emprender un proyecto riguroso de recuperación (Fig. 4).

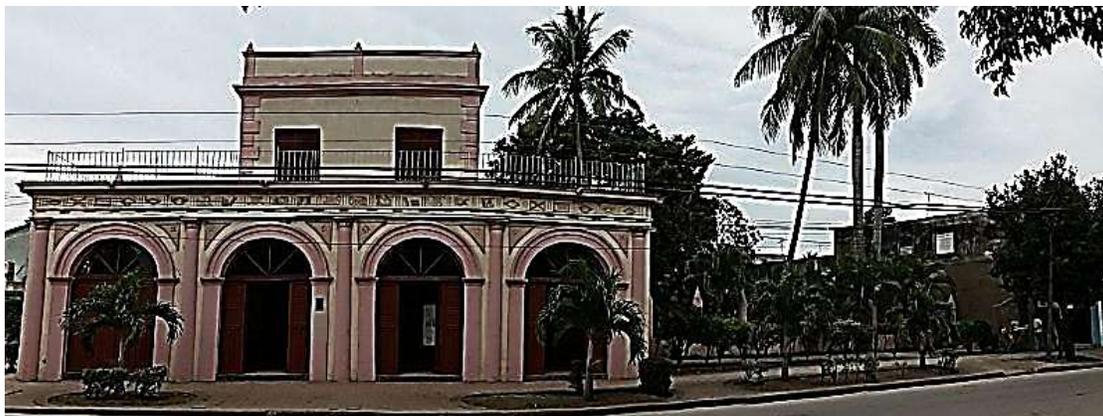
Fig. 5 Fachada principal del Museo Quinta Simoni.
Fuente: Foto tomada por la autora. 2016, 31 de marzo

Es una fachada neoclásica de gran presencia (Fig. 5), la cual logra jerarquizar su presencia y convertirse en un punto de referencia en el entorno. Presenta en el nivel inferior un amplio portal ricamente decorado con seis arcos de medio punto y nueve pilastras de sección semicircular adosadas al muro, que en la parte superior sirve de terraza.

Lo que más llama la atención en la fachada, es el diseño de las metopas que decoran el portal, pues en ella están las iniciales de la familia Simoni Argilagos, la fecha en que se construyó este inmueble y 35 símbolos de inspiración masónica, que hacen única a esta quinta.

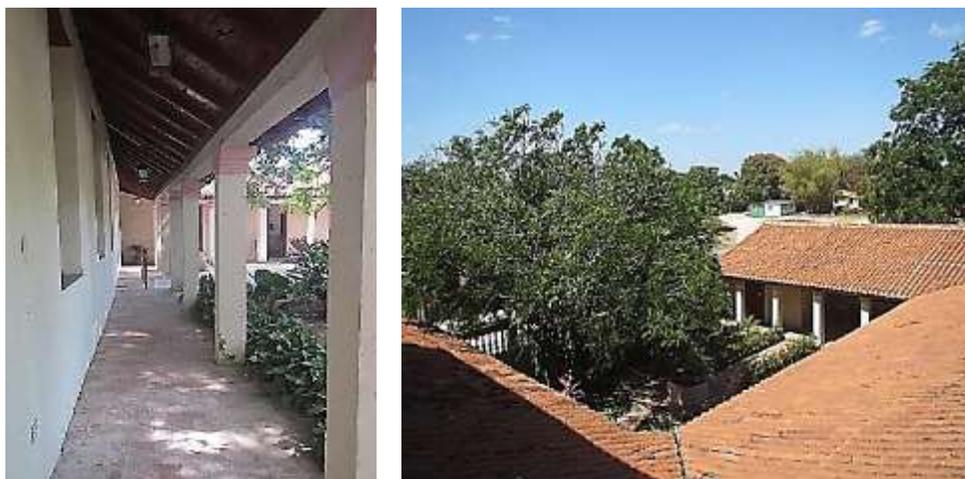
Fig. 6 Cubiertas del Museo Quinta Simoni.
Fuente: Foto tomada por la autora. 2016, 16 de abril

Las cubiertas del Museo Quinta Simoni, poseen techos inclinados de armadura, conformados por viguetas de madera de sabicú, con sección circular, sobre las que se apoya toda la tablazón y la teja criolla. Se observan locales con techos y cubiertas a una sola agua o pendiente y otros a dos aguas (Fig. 6) (Monumentos, 2004).

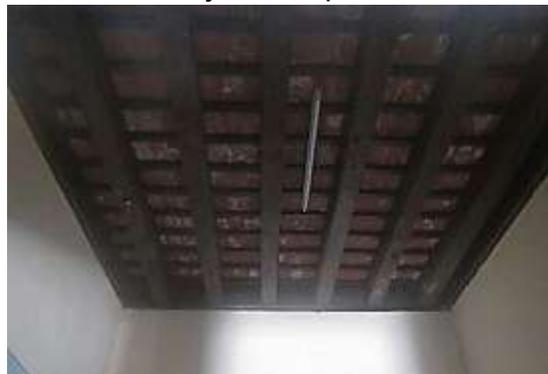
Fig. 8 Entrepisos del Museo Quinta Simoni. Fuente: Foto tomada por la autora. 2016, 12 de marzo

Los entrepisos de la Quinta Simoni, son de tipo plano, con vigas de madera dura de sabicú, sobre las que se apoyan la tablazón y tapajuntas de madera de cedro (Fig. 8). Un relleno o enrajonado que define el espesor del mismo y los niveles de piso terminado de los locales del segundo

terminado de los locales del segundo nivel y sirve de basamento para la colocación de las losas de piso de dichos locales (Oficina de Monumentos, 2004). El entrepiso que está encima del portal se encuentra deteriorado por causa de la sobrecarga de muros que se colocaron cuando se intervino este inmueble. Esta deformación se debe tratar con urgencia antes que el entrepiso colapse (Sanchez, 2016).

Hay que evitar sobrecargas impuestas en el segundo nivel, que deforman el entrepiso.

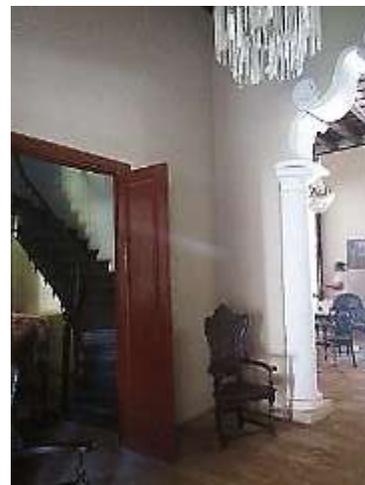
Fig. 7 Muros del Museo Quinta Simoni.

La mayor parte de sus muros están conformados por ladrillos de barro cocido y morteros tradicionales de cal conocidos como terció (Fig. 7), con un espesor que oscila entre 30 cm y 50 cm. Como técnica de revestimiento y acabado se observa la

aplicación de morteros a base de tercio y enlucidos a base de masilla de cal respectivamente.

Cuando el gobierno intervino la quinta, en el actual salón de reuniones se encontraba un muro que se eliminó indebidamente, lo que hizo que se perdiera un espacio importante del inmueble, que fue el baño de la familia Simoni Argilagos (Sanchez, Información no publicada de la intervención que se le realizó a la Quinta, 2016).

Es necesario reparar y cambiar colores de los muros interiores y exteriores de manera que los aproxime a su estado original.

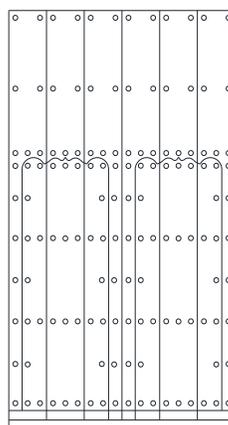
Fig. 9 Puerta Principal del Museo Quinta Simoni Fuente: Foto tomada por la autora. 2016, 17 de marzo

El acceso principal está dado por una puerta española dintelada de enormes proporciones, de dos hojas con postigos cada una, rematados con líneas mixtilíneas (Fig. 9). Esta puerta es la única original que hay en este lugar (Museologa de la Quinta Simoni, 2016)

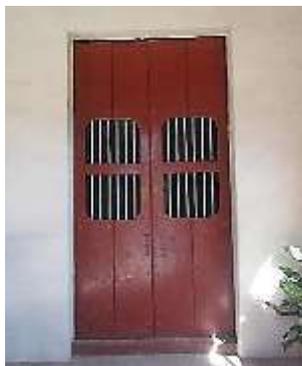
Fig. 10 Puerta accesoria del Museo Quinta Simoni.
Fuente: Foto tomada por la autora. 2016, 17 de marzo

La puerta accesoria también de dos hojas, presenta dos postigos de esquinas curvas con balaustres de hierro lisos de sección circular (Fig. 10).

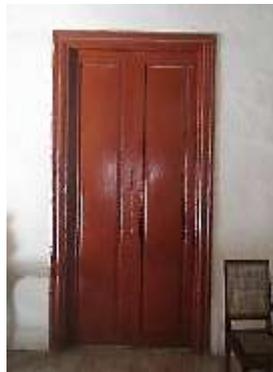
Fig. 11 Carpintería interior del Museo Quinta Simoni.
Fuente: Foto tomada por la autora. 2016, 17 de marzo

La carpintería interior es muy sencilla con simples tableros lisos que poseen, como detalles significativos, molduras de madera que enmarcan los vanos (Fig. 11).

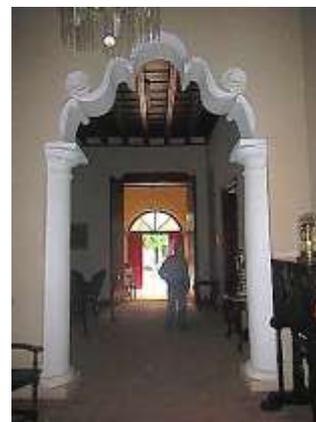
Fig. 13 Arco mixtilíneo y ventanas principales del Museo Quinta Simoni.
Fuente: Foto tomada por la autora. 2016, 17 de marzo

En el salón principal se destaca un precioso arco mixtilíneo con carretes, colocado frente a la entrada principal (Fig. 13).

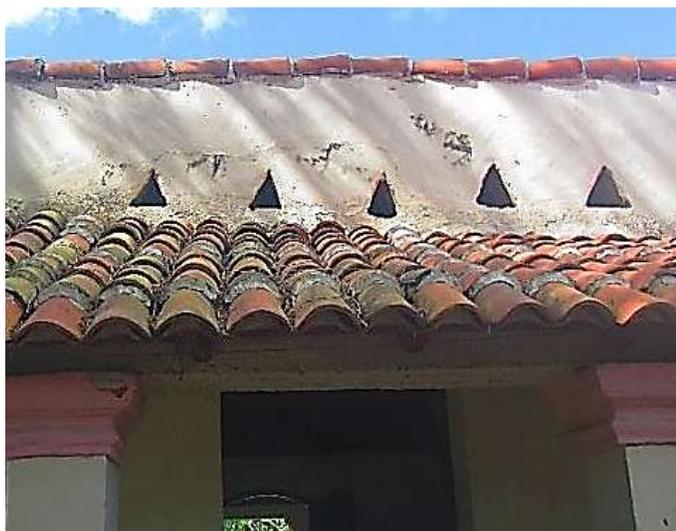
Fig. 14 Óculos del Museo Quinta Simoni.
Fuente: Foto tomada por la autora. 2016, 17 de marzo

Son los agujeros que atraviesan muros con fines de iluminación y ventilación. De múltiples formas, los más frecuentes son redondos. Simoni prefirió los óculos de su casa con forma de triángulo equilátero (Fig. 14), figura fundamental en la simbología masónica.

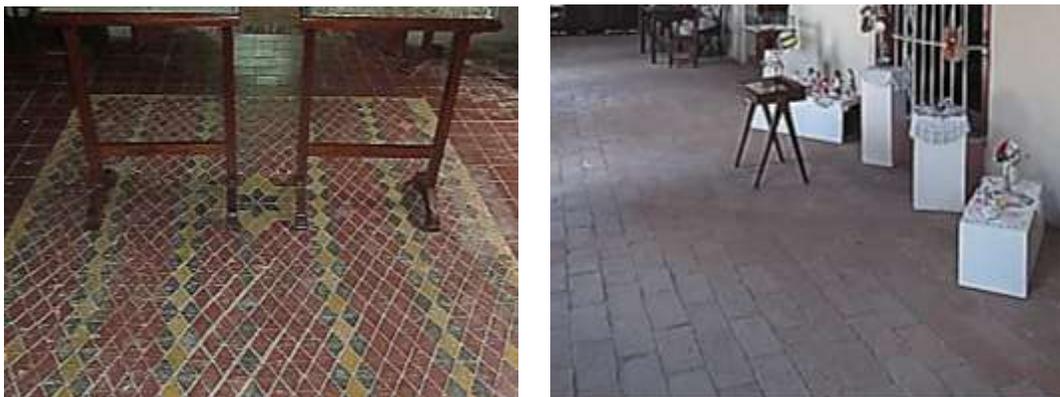
Fig. 15 Pisos del Museo Quinta Simoni.

La mayoría de los pisos originales de la Quinta eran en mármol, pero después de la guerra de los Diez años estos quedaron totalmente destruidos y pasaron a ser de losas de barro de forma rectangular o cuadrada y de superficies lisas sin pulir (Fig. 15), estos actualmente los podemos encontrar en la mayoría de los espacios internos y en las áreas de circulación y pasillos exteriores.

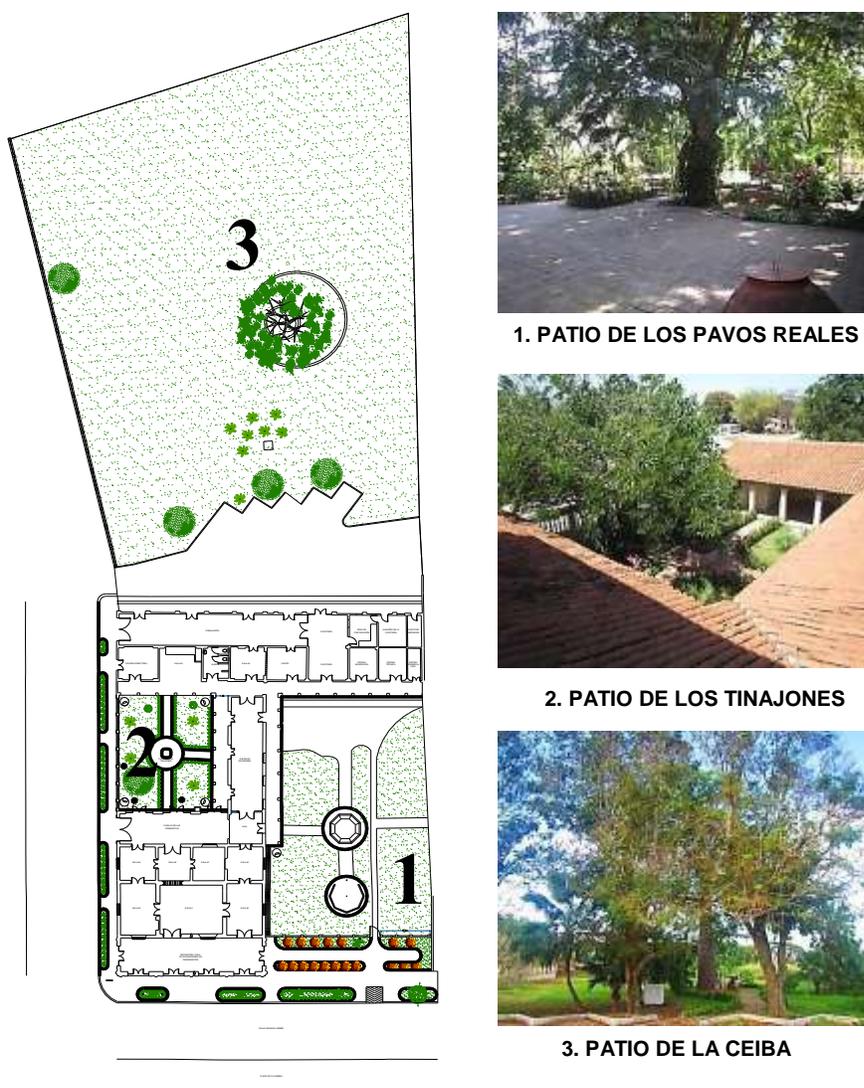
Fig. 16 Áreas verdes del Museo Quinta Simoni.
Fuente: Fotos tomadas por la autora. 2016, 16 de abril

La casa quinta propiamente dicha siempre ha tenido tres grandes zonas verdes que son el Patio de los Pavos Reales, el Patio de los Tinajones y el Patio de la Ceiba. En ellos se encontraban varios tipos de árboles, arbustos, plantas aromáticas y flores, entre otros carolina blanca, níspero, ceiba, mirto, framboyán, pino, ylang ylang, flor violeta, árboles frutales y medicinales como naranjo, guanábana, limonero, tamarindo, carambolo –conocido también como pera china–, manzanilla y albahaca. Esta vegetación fue escogida por el doctor Simoni y hoy en día gran parte de ella solo existe en la memoria de algunas personas que vivieron en esta Quinta, o en fotografías, pues unos fueron arrasados por ciclones, otros fueron talados por que no estaban en buenas condiciones o simplemente se han venido destruyendo por falta de conciencia ambiental. Hoy se están colocando árboles sin un propósito ni un diseño definido y las zonas verdes del patio de la Ceiba han quedado marginadas.

Se puede utilizar preferentemente, en las áreas verdes, la vegetación original, o al menos la típica en esta región de Cuba.

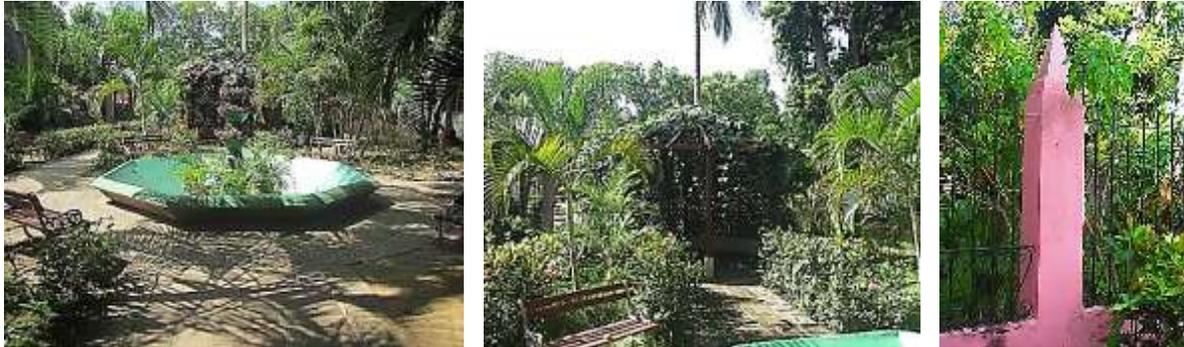
Fig. 17 Patio de los Pavos Reales del Museo Quinta Simoni
Fuente: Fotos tomadas por la Autora. 2016, 16 de abril,

En el Patio de los Pavos Reales (Fig. 17) hay una fuente que no pertenece a la época y que no tiene ni la forma ni el material de la fuente original, que era circular y estaba hecha en mármol.

También hay un kiosco de forma octogonal que tampoco pertenece a la época, y se diferencia del original, que tenía en el centro una mesa octogonal sostenida por una sola pata central, incrustada en el piso de cemento y alrededor un banco de madera. Además, aquel kiosco tenía techo de zinc y en su parte superior estaba cerrado por celosías de madera (Ada A. F., Proyecto: reconstrucción Quinta Simoni, s/a).

Por otra parte. la mampostería que cierra este patio tiene en su extremo superior pirámides, que para los masones son símbolo de la construcción y de la obra para llegar al Gran Arquitecto del Universo, nombre con el que designan a Dios.

Continuar la búsqueda de la fuente circular de mármol, que se encontraba en el Patio de los Pavos Reales de la Quinta Simoni, la cual tiene un alto valor arquitectónico, histórico y decorativo.

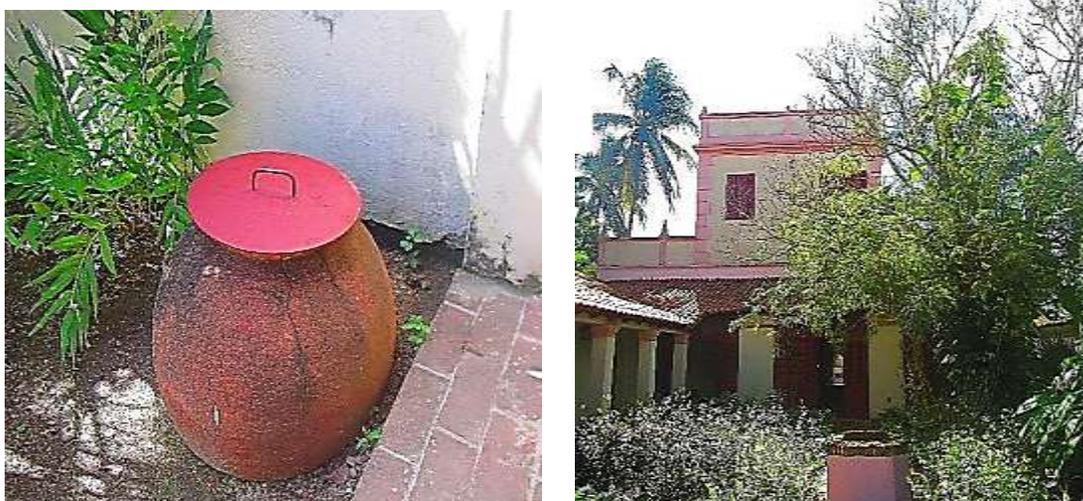
Fig. 18 Patio de los tinajones del Museo Quinta Simoni
Fuente: Fotos tomadas por la autora. 2016, 17 de marzo

En el centro del patio de los Tinajones (Fig. 18), se encuentra un aljibe de brocal que es netamente original y en sus cuatro extremos hay tinajones de barro fechados el 29 agosto de 1852, que hoy en día no se utilizan y se encuentran deteriorados, algunos con hongos causados por la humedad y otros con fisuras.

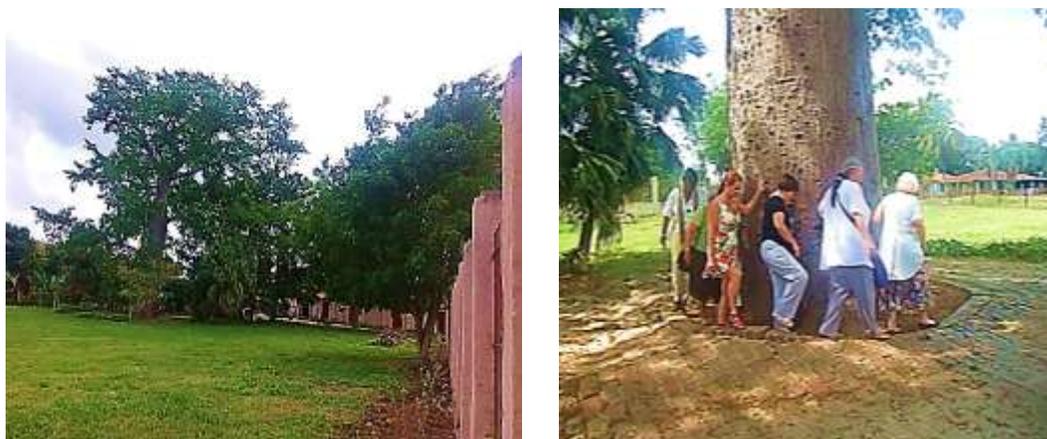
Fig. 19 Patio de la Ceiba del Museo Quinta Simoni
Fuente: Fotos tomadas por la autora. 2016, 18 de marzo

El patio de la Ceiba cuenta con grandes extensiones de terreno subutilizadas (Fig. 19). Está delimitado, perimetralmente, una parte por cercas y perfilería metálica y la otra por mampostería con rejas metálicas, que no pertenecen a la época.

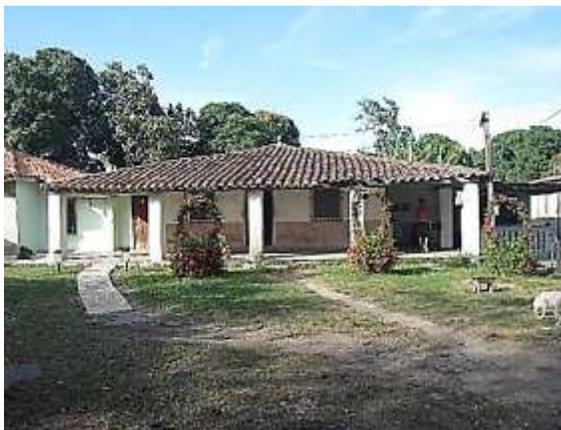
Fig. 20 La Quintica
Fuente: Foto tomada por la autora. 2016, 17, marzo

La quintica fue construida por Modesto Ada Rey en 1950, sobre los tanques de la antigua Tenería Carrión y fue la vivienda de la familia Lafuente Salvador (Fig. 20). Actualmente vive en ella una familia de Camagüey (Ada A. F., 2016).

La reja original de acceso a la quinta Simoni se encuentra en la entrada de la actual Quintica y está en malas condiciones. Antiguamente, en este lugar había un enorme arco del triunfo blanco, que era la entrada al invernadero y posteriormente a la tenería. En la época de los Simoni, a fines del siglo XIX, de este arco decía la gente que era el fantasma del caballo de Ignacio Agramonte volando por los aires, donde se encontraba el invernadero.

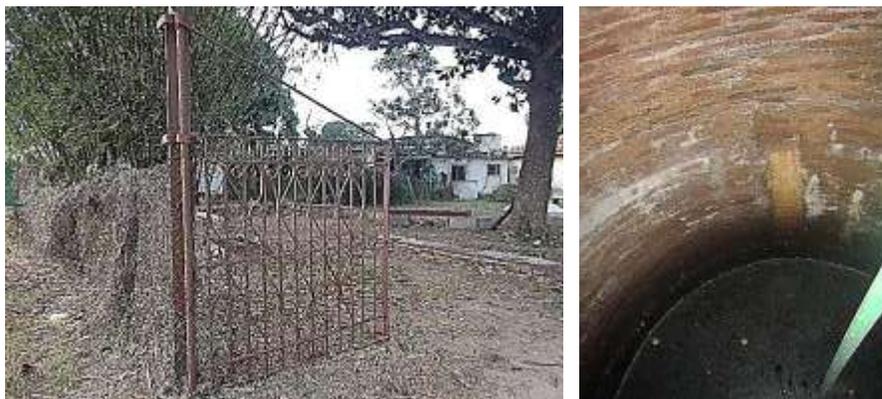
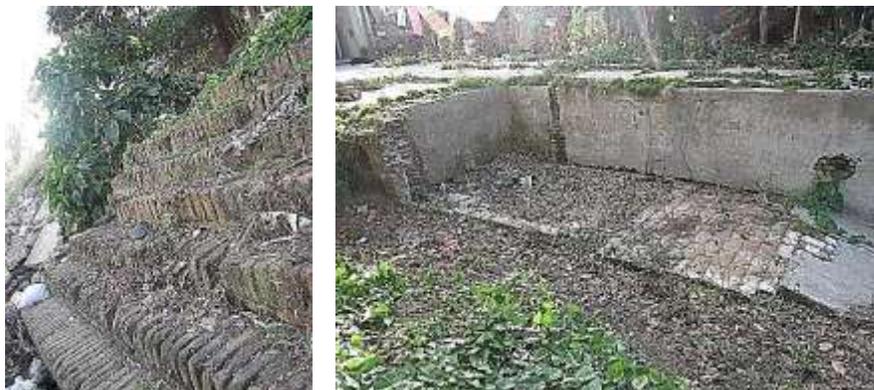
Fig. 21 Reja, pozo, escalinatas y piscinas originales
Fuente: Fotos tomadas por la autora. 2016. 17. Marzo

Diagonal a la Quintica se encuentra un pozo circular construido en ladrillo, de 30 pies de profundidad. (Fig. 21)

En la parte posterior de la Quintica se encuentran los restos de las escalinatas de las piscinas de la antigua tenería donde se lavaban los cueros (Ada, 2016).

Se sugieren nuevas investigaciones sobre la recuperación del río Tílima, al menos en el tramo en que cruza la quinta y forma sus piscinas.

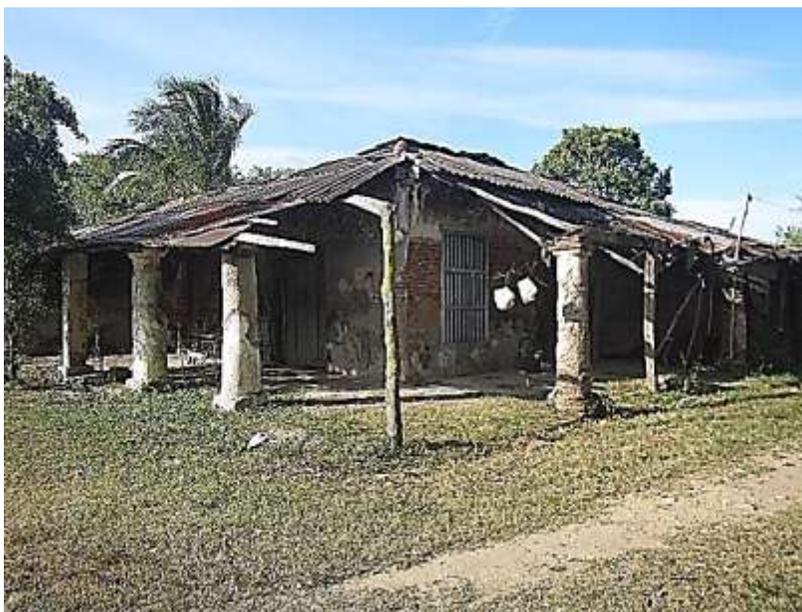
Fig. 22 La Casa del Mayoral
Fuente: Foto tomada por la Autora. 2016, 17 de marzo

La Casa del Mayoral estaba en la propiedad de los Simoni; tiene aproximadamente 200 años, en ella se pueden encontrar muchos detalles constructivos y arquitectónicos de interés (Fig.22).

En este inmueble vive un anciano enfermo, quien dice que todo lo que hay en ella es netamente original y que nunca la han intervenido.

A simple vista se aprecia que se encuentra en estado deplorable.
