## Vialidad y riesgo por incendio en el patrimonio edificado de la ciudad de Camagüey

Relations between fire risk and the traffic system, in the patrimonial area of Camagüey

Este artículo tiene como objetivo la identificación de vulnerabilidades existentes en el núcleo fundacional de Camagüey que atentan contra la conservación del patrimonio edificado ante el peligro de incendio, a partir del plano urbano y la vialidad.

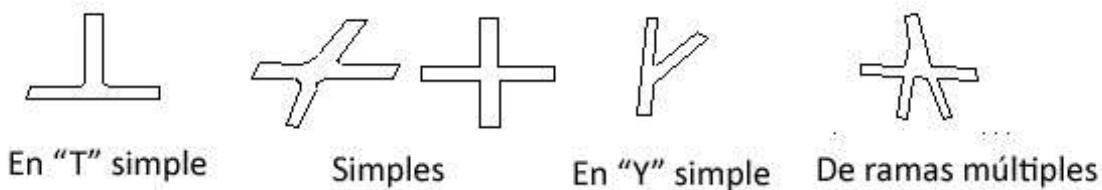
Las características geométricas que identifican la trama urbana de Camagüey constituyen en ocasiones un obstáculo para los conductores de vehículos grandes en muchas de las áreas de maniobras<sup>2</sup> de la red vial. La trama urbana en el centro histórico tradicional se conforma generalmente por áreas de maniobras simples, y múltiples en algunas intersecciones (Fig. 1). Atendiendo a la clasificación de las intersecciones, en la zona de estudio es frecuente encontrar las que se muestran a continuación:

**Fig. 1 Clasificación de las intersecciones dadas por la trama urbana en la ciudad de Camagüey**  
**Fuente:** Eutiquio, E. (1990). Diseño geométrico de las intersecciones. Ciudad de la Habana: ISPJAE

<sup>2</sup>Las áreas de maniobras son zonas de intersección en las que el conductor de un vehículo realiza las operaciones necesarias para ejecutar las maniobras requeridas. Pueden ser:

- Simples: Dos vías de un solo carril y sentido de circulación que se cruzan, convergen o divergen.
- Múltiples: Más de dos vías de un solo carril y un solo sentido de circulación que se cruzan, convergen.
- Compuestas: Las maniobras se efectúan en más de un carril de circulación.

Eutiquio (1990) plantea que las intersecciones múltiples generan en la mayoría de los casos conflictos viales<sup>3</sup>. No obstante, esta situación puede presentarse también en intersecciones simples a razón de un intercepto con una vía peatonal o debido a la concentración de carros producida por un elevado flujo vehicular. En la ciudad de Camagüey se detectaron seis conflictos viales.

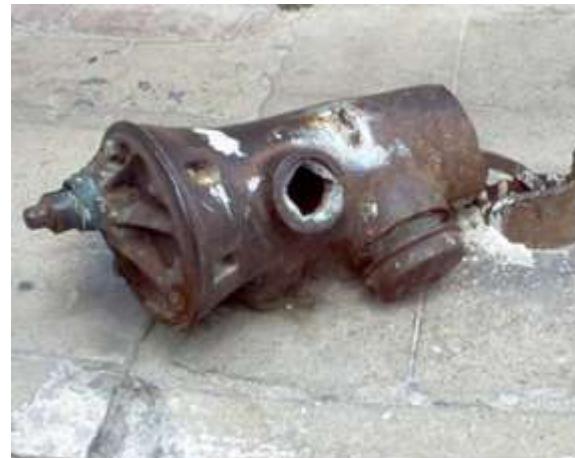
Fig. 1 Hidrante roto

red de hidrantes se encuentran en los cambios medioambientales, el vandalismo, la antigüedad de los materiales con los que se fabrican y, en un elevado porcentaje, la colisión de vehículos, favorecida por la ubicación de los hidrantes en las esquinas de las manzanas. Si falla la red exterior contra incendio, los bomberos deben garantizar el volumen de agua necesario para la extinción, desplazándose hasta la toma de agua más cercana, lo cual incrementa el tiempo operativo (Silva y Fernández, 2010).

En el centro histórico tradicional de Camagüey se observa un deterioro progresivo de la red de hidrantes, avalado por una comparación entre el levantamiento actual y uno realizado en el año 2009 (Menchero, 2009). Esta comparación evidencia una diferencia significativa en el estado técnico de los hidrantes (Tabla 1).

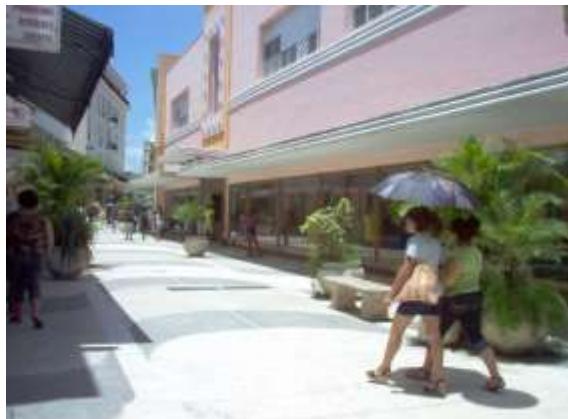
Fig. 2. Eje Maceo.

Los principales ejes viales del núcleo fundacional de la villa, tienen una continuidad no solo física sino también funcional. En ellos se concentran los principales servicios de la ciudad formando un recorrido peatonal y vehicular casi continuo. Esto trae consigo que la circulación en el territorio esté condicionada por una fuerte conectividad entre el centro histórico tradicional y el resto de la ciudad, donde se incluyen las áreas periféricas. Esta característica tiene como implicaciones grandes volúmenes de circulación a través de las vías del centro histórico tradicional, cuyos recorridos en ocasiones no tienen el centro histórico como destino, y dificultades en la movilidad dadas por la fuerte circulación a través de las vías principales

Los ejes viales principales equivalen a las vías de secciones más cómodas para transitar, sin embargo algunas de ellas son empleadas como espacios de parqueo de manera oficial o no. La ausencia de parqueos o la insuficiencia de los existentes para brindar servicio, hace que los choferes busquen en las vías la alternativa de aparcamiento, lo cual dificulta aún más la problemática del transporte, reduciendo en algunos casos el área de circulación en más de un 50%.

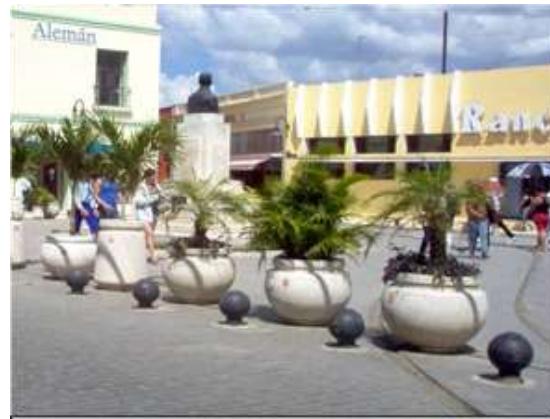
Fig. 3. Penitente de Plaza y calle Maceo.

En un inicio, la estrategia concibió la peatonalización de las plazas principales, del eje Maceo y del Callejón de la Catedral. La peatonalización se garantizó mediante la colocación de penitentes en las inmediaciones de estos espacios, restringiendo la circulación vehicular a través de estos, incluso de los vehículos con asignaciones especiales. Se evidencia además la presencia de tramos viales que no tienen la condición de ser peatonales, pero que la adquieren por su colindancia con plazas principales. Tal es el caso de: Hermanos Agüero en el tramo que antecede a la Plaza del Carmen y San Juan de Dios en el tramo que colinda con la Plaza de San Juan de Dios, ambos cerrados también con penitentes.

A raíz de los sucesos acaecidos en la tienda “El Encanto” en el año 2008, la Oficina del Historiador asignó una simbología a determinados penitentes que autoriza su extracción en caso de emergencia para el acceso de vehículos con asignaciones especiales. Sin embargo, los cambios climáticos y la incidencia de elementos atmosféricos sobre los penitentes hacen que esta simbología se pierda, lo cual dificulta la identificación de los extraíbles.
