Una casa singular. San Fernando No. 2

A singular house. San Fernando No. 2

Oscar PRIETO HERRERA

Universidad de Camagüey “Ignacio Agramonte Loynaz”, Cuba
e-mail: oscar.prieto@reduc.edu.cu

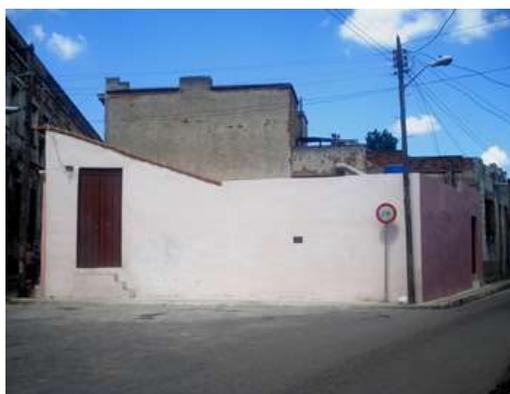
Fig. 1 Fachada lateral hacia la plazuela
Fuente: Foto tomada por: Sandra Peña y Yenny Gómez

El caso que se analiza, la casa de San Fernando # 2, define parte del marco arquitectónico de la plazuela de San Fernando y Pobres, sitio también conocido por Paso Chiquito¹. Al acceder a este espacio viniendo por la calle Pobres se hace curioso como la fachada lateral de un perfil, con pendiente muy abrupta producto del techo a un agua o colgadizo, determina la expresión arquitectónica de la plazuela. La forma de la cubierta manifiesta la propia antigüedad del inmueble, unido a los escasos recursos de sus propietarios que al parecer no tenían posibilidades de acometer el conocido techo de alfarje o armadura, mucho más caro y complejo (Fig. 1).

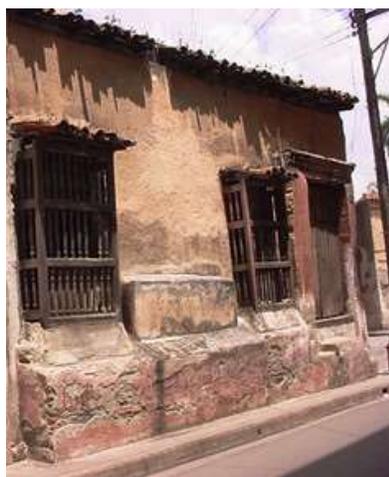
Fig. 2 Zócalo de Fachada antes de la rehabilitación

Otro aspecto resalta en cuanto a su elevación sobre el nivel de la calle mediante un grueso basamento semejante a un zócalo, cuya función, más bien, es a modo de contrafuerte de la propia fachada, tal parece como la extensión del propio cimiento hacia el exterior (Fig. 2).

El basamento incorpora el quicio de tres escalones en la puerta principal y da lugar a otro de igual altura en la secundaria. Esta manera de reforzamiento empleada evidencia la simpleza del sistema constructivo, formado por una cimentación del tipo «prolongación soterrada del muro» que incluye algunos horcones de madera embebidos en el muro de carga como apoyo. El muro se realiza con ladrillos a cizarón con un tendel de gran espesor, a base de tercio, lo cual refleja también la antigüedad de la edificación. Los vanos quedaron formados por dinteles de madera dura y el techo de colgadizo acogió las alfardas rollizas, las tablas de palma y la teja criolla.

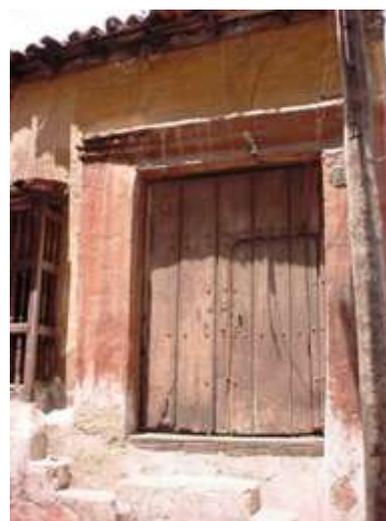
Fig. 3 Portada

Su fachada principal sobresale por dos elementos de gran expresión: la portada principal y las ventanas con sus rejas voladas en madera. La primera compuesta por gruesas pilastras corridas, sin detalles decorativos, un vano adintelado, la puerta española con postigo de ingreso delimitado por un corte mixtilíneo y a manera de cierre articulado, con las pilastras, una moldura de sobradillo que de forma muy discreta antecede a las futuras guarniciones de este arquetipo sobre los vanos principales (Fig. 3).

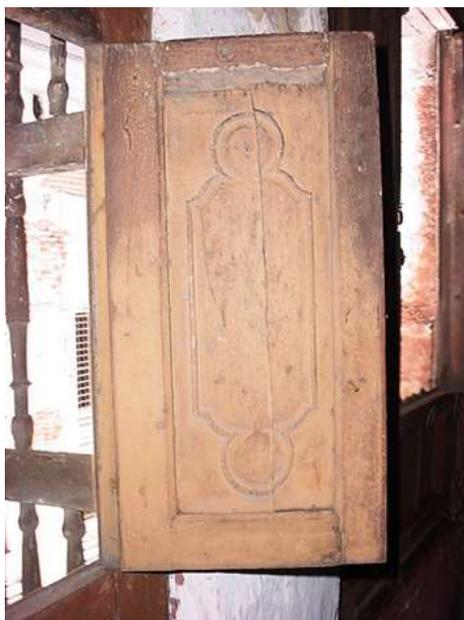
Fig. 4 Tablero de ventana con motivo barroco
Fuente: Imagen tomada por Gilma Flores

barrotes torneados asimétricos y guardapolvo de tejadillo. El tablero que compone el postigo está decorado con discretos motivos barrocos, mediante dos semicircunferencias unidas por formas mixtilíneas a un rectángulo, las cuales fueron realizadas a partir de la técnica del ajunquillado, que no es más que un resalte en el tablero a partir de la talla generadora de una fina moldura en forma de junquillo (Fig.4).

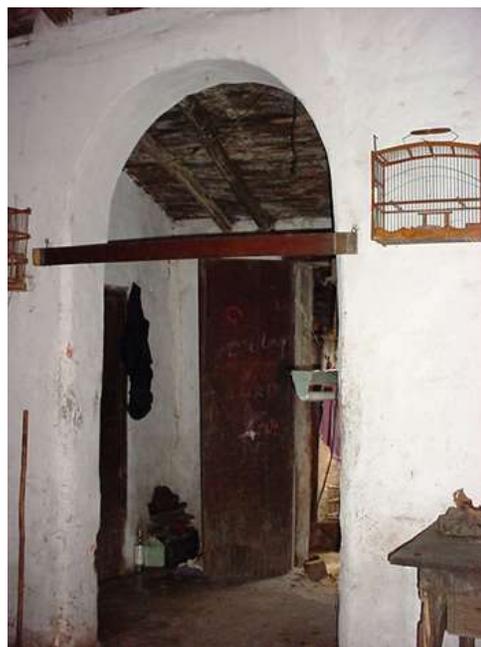
Fig. 5 Arco interior
Fuente: Imagen tomada por Gilma Flores

El interior se caracteriza por su escasa altura debido al techo de colgadizo, sobre todo esto se aprecia en la galería, donde el puntal es muy bajo por la fuerte pendiente de la cubierta. El elemento más distintivo se encuentra en la sala, dado por un modesto arco de medio punto simple que denota aún la imperfección constructiva, a causa de su antigüedad, los escasos recursos económicos y el propio carácter empírico de sus constructores (Fig.5).

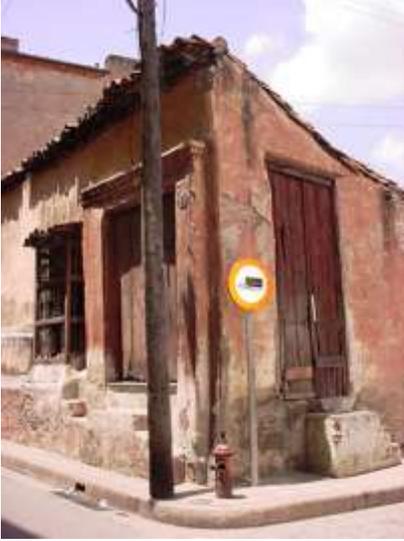
Fig. 7 Casa formativa. Fachada
Fuente: Foto tomada por: Sandra Peña y Yenny Gómez

En las paredes interiores aún se conservaban restos de pintura a base de cal de colores azul añil, verde y rojo sangre de buey, tonalidades típicas de nuestra arquitectura colonial. Comparación antes y después. (Figs. 6 y 7).

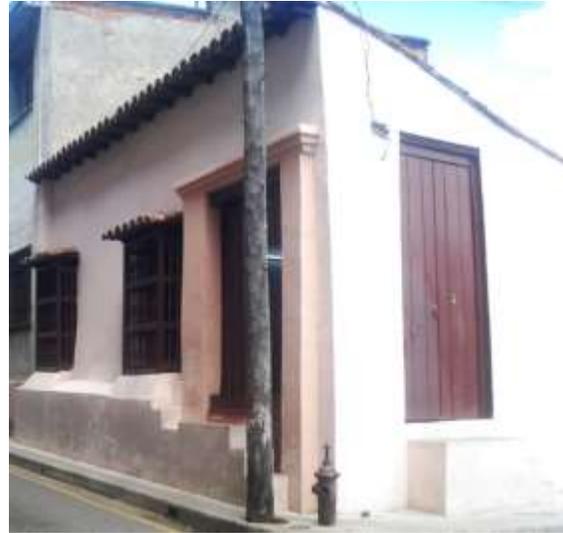
Fig. 6 Alero en la Fachada rehabilitada
Fuente: Foto tomada por: Sandra Peña y Yenny Gómez

Como culminación de la fachada existe un alero de viga saliente y teja criolla, propio de su modesto techo de colgadizo. Este alero más que protección, trata de brindarle al frente mayor jerarquía desde el punto de vista formal.
