## **Luces en conservación: vitrales**

### **Light conservation: stained-glass windows**

Lisbania MARÍN VALDIVIESO

Empresa de Proyectos de las FAR (EMPIFAR)

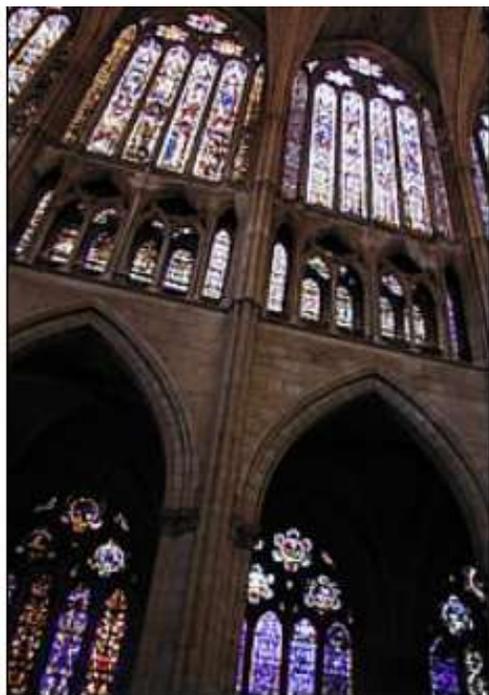
**Fig. 1** Catedral de León en Castilla. España  
**Fuente:** Archivo fotográfico de la autora

En el gótico se retomó el uso de las vidrieras. Arte que domina sobre las demás técnicas de pintura, a las que impone sus leyes: la composición enmarcada en medallones, nichos u otros compartimentos, los colores vivos y saturados, las formas delimitadas y precisas, son pautas estéticas presentes también en las ilustraciones de libros y miniaturas ampliamente difundidas por Europa (Fig. 1).

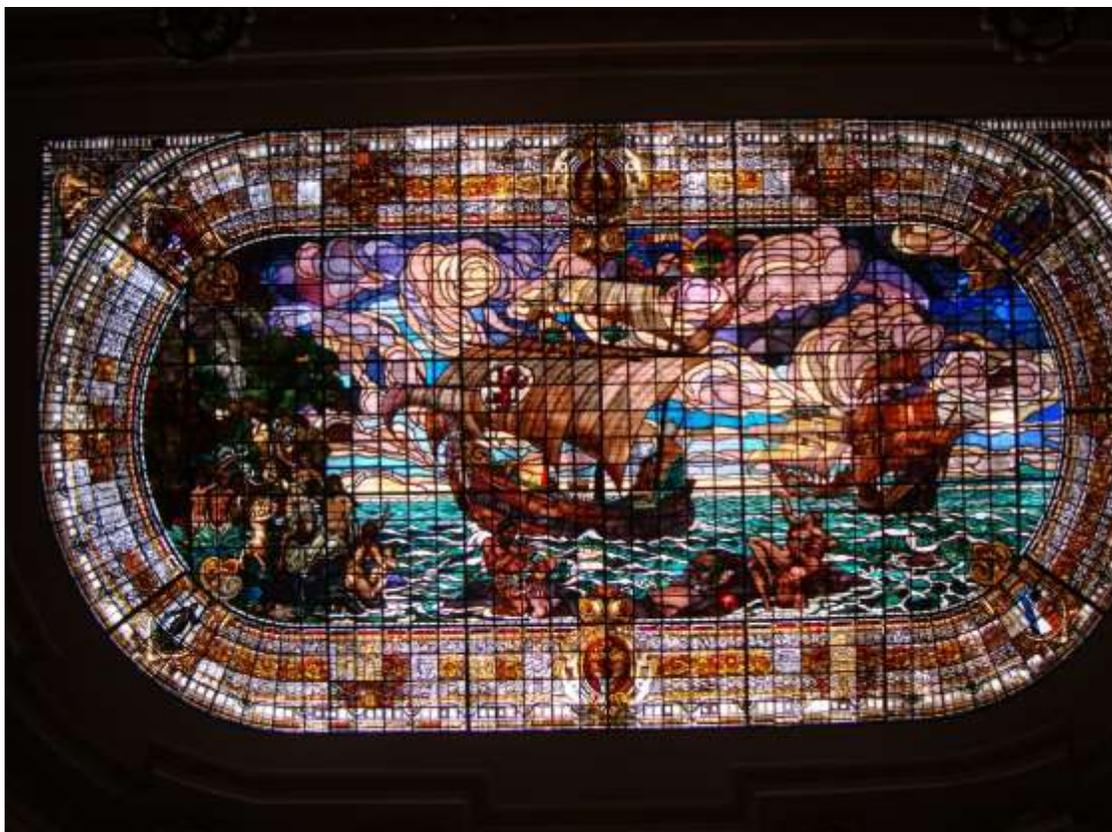
**Fig 2** Cubierta de vidrio emplomada del Museo de Bellas Artes.  
**Fuente:** Archivo fotográfico de la autora

Dentro un espacio de dos niveles con balcones interiores con un techo decorado con motivos de Asturias realizado por Mariano Miguel González. Esta zona posee la escalera de honor, considerada para su época la de mayor impacto en el país, sobre la misma se alza una cubierta de vidrio emplomado (Fig. 2) que recrea la llegada de Cristóbal Colón, con sus tres carabelas a tierras de América (Inchaustegui, 2008).

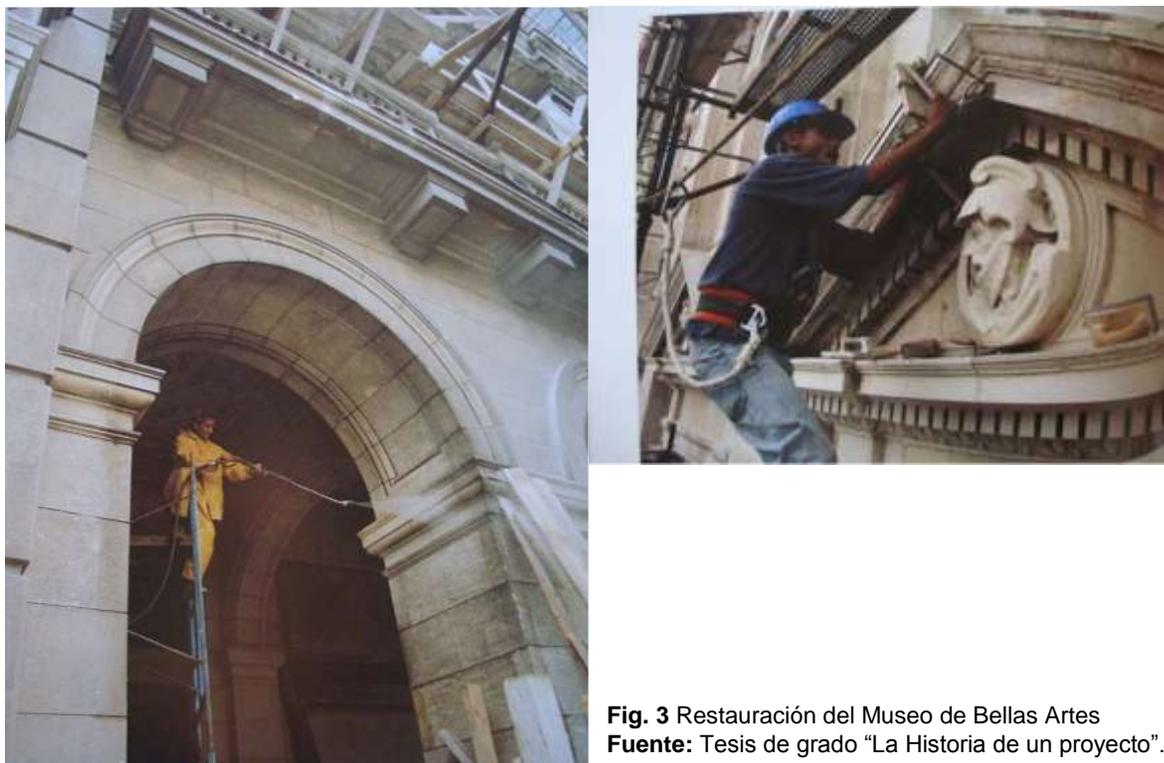
Entre los años 2000-2001 se realizó la restauración total de la edificación (Fig. 3), donde fue incluido el vitral que adorna la cubierta descrita. A continuación se resumen los pasos seguidos por los restauradores en esta labor.

**Fig. 3** Restauración del Museo de Bellas Artes  
**Fuente:** Tesis de grado “La Historia de un proyecto”.

Se realizó un estudio preliminar detallado que arrojó datos viables tanto del inmueble como del vitral, sus productores, año de construcción, técnicas utilizadas, materiales, etc. Se retiró la malla de protección con cuidado. Luego se procedió a preconsolidar las capas pictóricas, los vidrios fracturados, así como el resto de las estructuras que lo requirieron y a enumerarlas para su posterior desmonte. Se limpiaron detalladamente de todas las partes, según sus características específicas, pues todos los productos no tienen el mismo uso y su empleo incorrecto puede ocasionar un mal aún mayor.

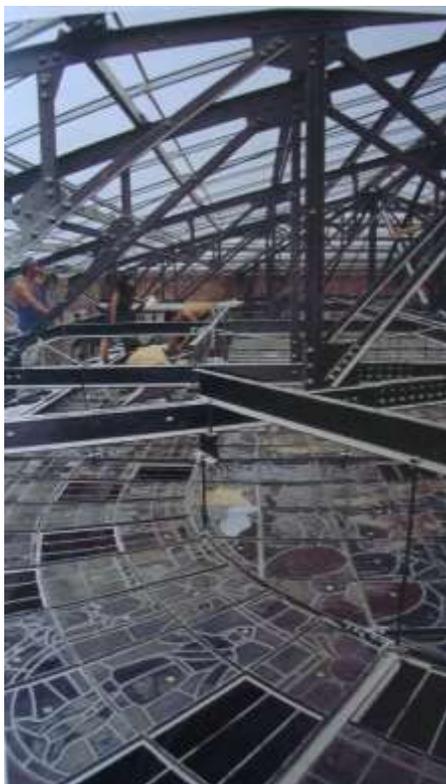
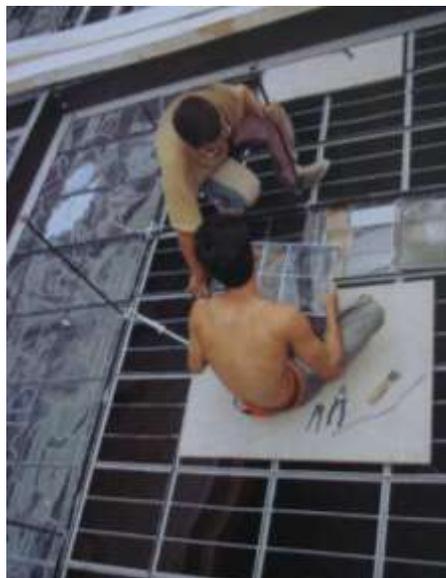
Terminado el proceso de limpieza se comenzó a restaurar, reparar, sustituir las partes deterioradas o faltantes, de acuerdo al objeto y con la técnica más adecuada para ello (Fig. 4). Se trató de respetar siempre los principios de la menor intervención posible y donde todos los procesos aplicados fueran reversibles con el objetivo de no restar originalidad a la obra y para no dañar su integridad en sus instancias física y estética. Se analizaron las causas que provocaron los deterioros para luego proceder a su eliminación. Inmediatamente se procedió al nuevo montaje de las piezas, ya restauradas. Por último, se elaboró un informe final contentivo de todos los datos anteriores y de un exhaustivo registro fotográfico de cada acción realizada desde el proceso inicial hasta el final y fue archivado para su conservación y uso en estudios posteriores o intervenciones futuras (Valor y Lorenzo, 2008).

**Fig 3** Restauración del vitral del Museo de Bellas Artes.
