Para una estrategia de conservación del patrimonio cultural del Cementerio General de Camagüey

Toward a Cultural Heritage Conservation Strategy for the General Cemetery in Camagüey City

Adela María GARCÍA YERO

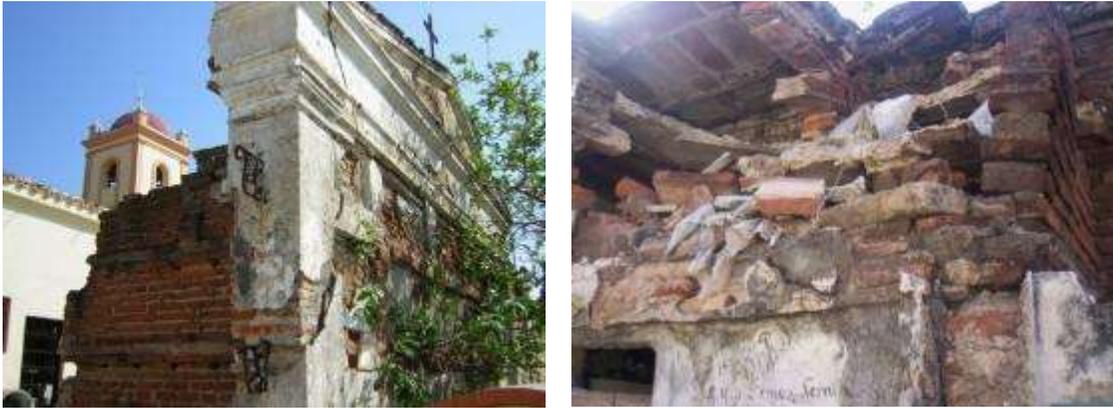
Fig. 2 y 3 Panteón adosado a panteón en Primer Tramo, nótese el desplome de los muros y entrepisos que conforman una de las zonas de enterramiento con pérdida de sus elementos estructurales, arquitectónicos y decorativos. Vista lateral y detalle de la fachada principal.

trabajando a flexión); los errores de proyecto (la casi ausencia de drenes pluviales en los monumentos funerarios que provoca la aparición de manchas de humedad y la erosión de revestimientos y materiales constructivos); la antigüedad; la carencia de políticas sistemáticas de conservación; la ausencia de infraestructura técnica y la dificultad de medios para ejecutar acciones en beneficio de la durabilidad de los monumentos funerarios (Figs. de la 2 a la 11).

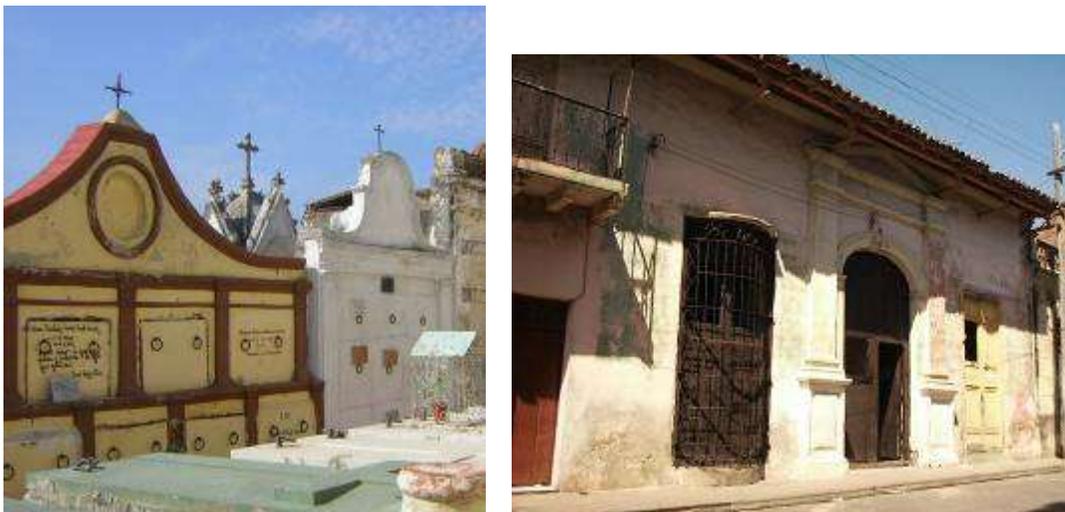
Figs. 4 y 5 Tira de panteones adosados a panteones, primer tramo, exponentes de la arquitectura tradicional desarrollada en el período colonial. Cómparese con la vivienda ubicada en Enrique José Varona Norte No. 75/75.

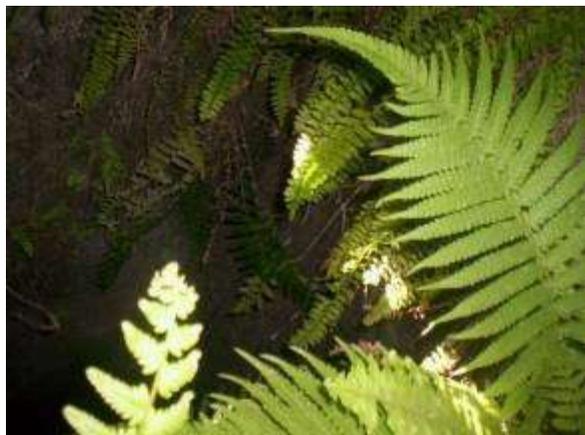
Fig. 6 Vegetación en el interior de una fosa de enterramiento en panteón extendido ubicado en el primer tramo
Fuente: Archivo de la autora

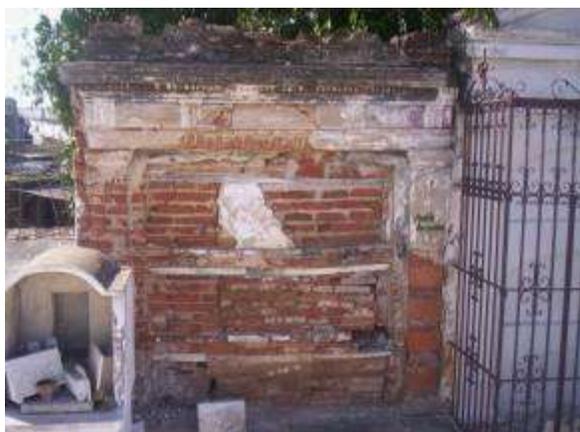
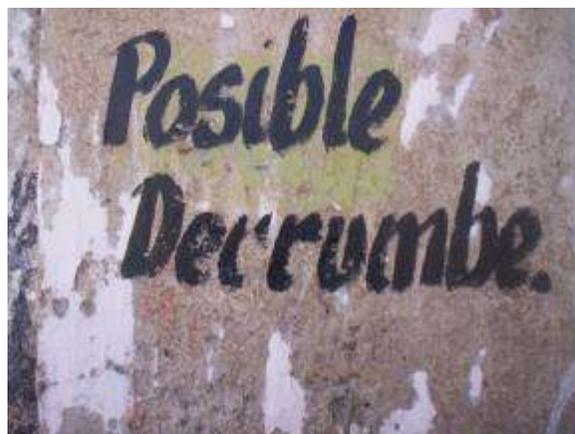
Figs. 7 y 8 Panteón adosado a pared límite del Primer Tramo, por calle San Clemente, estado ruinoso, fallo estructural, pérdida de los elementos decorativos y del revestimiento, fallo de los entrepisos. Detalle del cartel que indica su estado
Fuente: Archivo de la autora

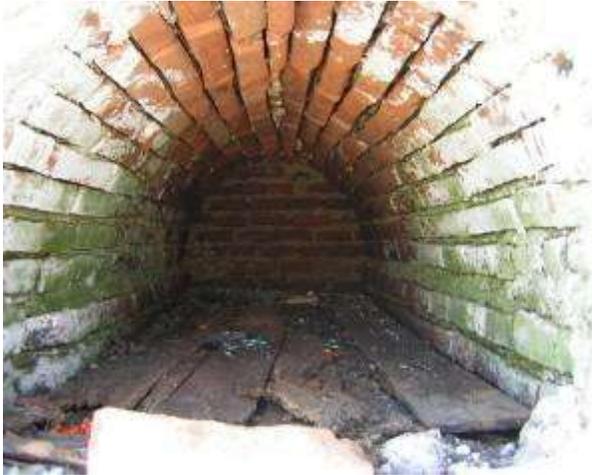
Fig. 9 Nicho sin cubrir en panteón adosado a pared. Material constructivo ladrillo de barro y mortero, fíjese la pérdida del mortero de unión entre ladrillo, producido por el efecto del tiempo y la ausencia de mantenimiento.

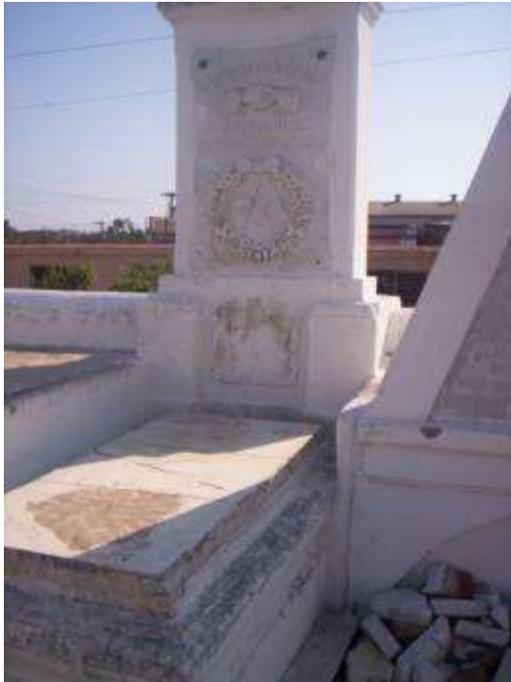
Fig. 10 Panteón de Salvador Cisneros Betancourt, Marqués de Santa Lucía. Obsérvese el estado de la lápida, luego de destruirse la de mármol original, cuyos restos se aprecian en el suelo.

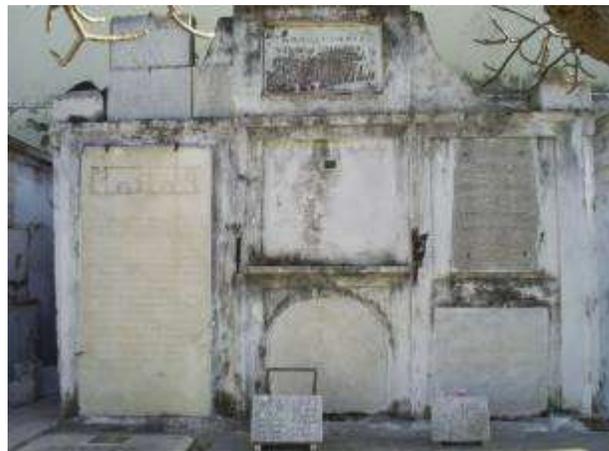
Fig. 11 Panteón perteneciente a la familia de los Agramonte, Primer Tramo, adosado a la pared posterior de la iglesia

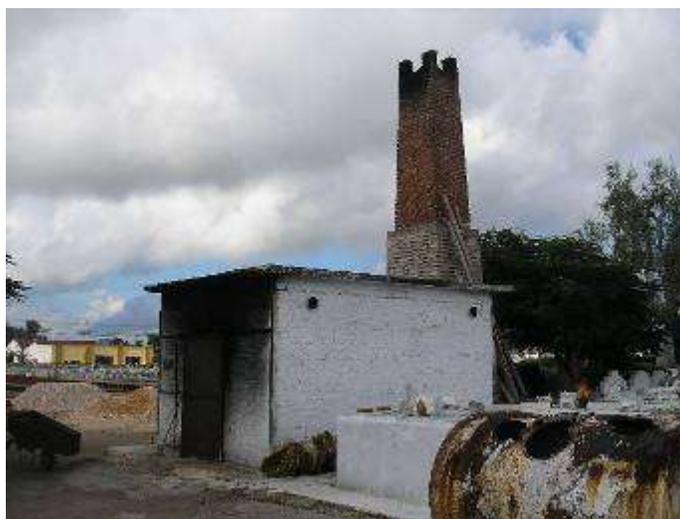
Fig. 12 Vista del incinerador de restos producidos por las exhumaciones, nótese su mal estado

los osarios y las cajas—, incinerador (Fig. 12), servicios sanitarios para trabajadores y público, garitas de control y acceso, oficinas. En lo referente a las redes eléctricas el período especial significó duro golpe para la necrópolis, que vio disminuido su potencial real de iluminación, además de perder el alumbrado de panteones y capillas, esto último comprensible dada la situación económica del país. Lo cierto es que no se cumple con los requisitos mínimos de iluminación para la salvaguardia de su patrimonio ni para la seguridad de los trabajadores de la guardia nocturna. De igual modo es insatisfactorio el estado constructivo y de seguridad de los locales de las diversas funciones realizadas en el sitio, que no satisfacen los distintos usos para los cuales están destinados. Ejemplo de ello: al momento de realizarse el diagnóstico, las oficinas de la museóloga y el archivo en un pequeño local perteneciente al Hogar Nocturno, sin las condiciones mínimas para la protección de los documentos y objetos que ahí se conservan. Actualmente el local del Hogar Nocturno fue liberado de esta función al trasladarse ahí el taller de coronas, lo que trajo consigo el traslado del local de la museóloga junto con el archivo para un área de similares dimensiones e inadecuado para la función, situado en las oficinas de la necrópolis.

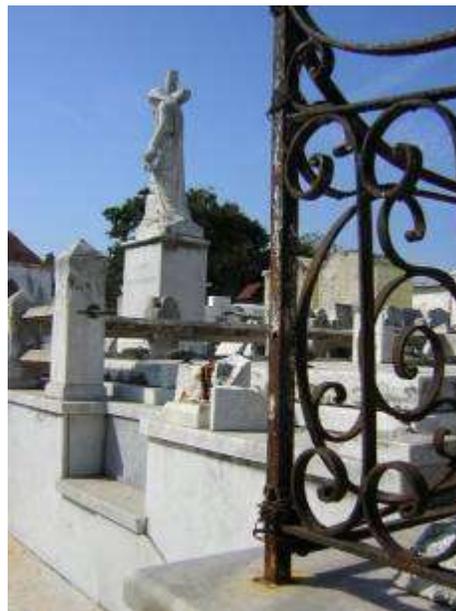
La incidencia del medio ambiente sobre el patrimonio cultural cementerial es alta, pues no solo es el actuar del tiempo, sino que se agregan los períodos de lluvias y secas, con la consiguiente subida o depresión de las aguas subterráneas que provocan mayor o menor humedad en las edificaciones y hundimientos de piso. Conjuntamente actúan de manera desfavorable los efectos del monóxido de carbono, proveniente del humo de los autos que circulan por la carretera central. La actividad destructiva de eventos meteorológicos que han provocado el aumento del deterioro de los elementos constructivos y decorativos.⁹ A esta acción del entorno sobre la necrópolis se une el intemperismo como una de las causas importantes en el deterioro de los mármoles, (Fig. 13) que sufren de manchas y ennegrecimientos por costra negra producidas por la exposición al clima y el humo de los autos, lo cual viene acompañado de cambios en la composición del elemento, la erosión, que en su forma eólica produce porosidad por acción de los granos de arena transportados, transforman la imagen visual del monumento y atentan contra su durabilidad.

Fig. 13 Vista de panteones extendidos en Primer Tramo. Nótese manchas en el mármol y el estado de la reja de hierro y el resto de los adminículos decorativos.

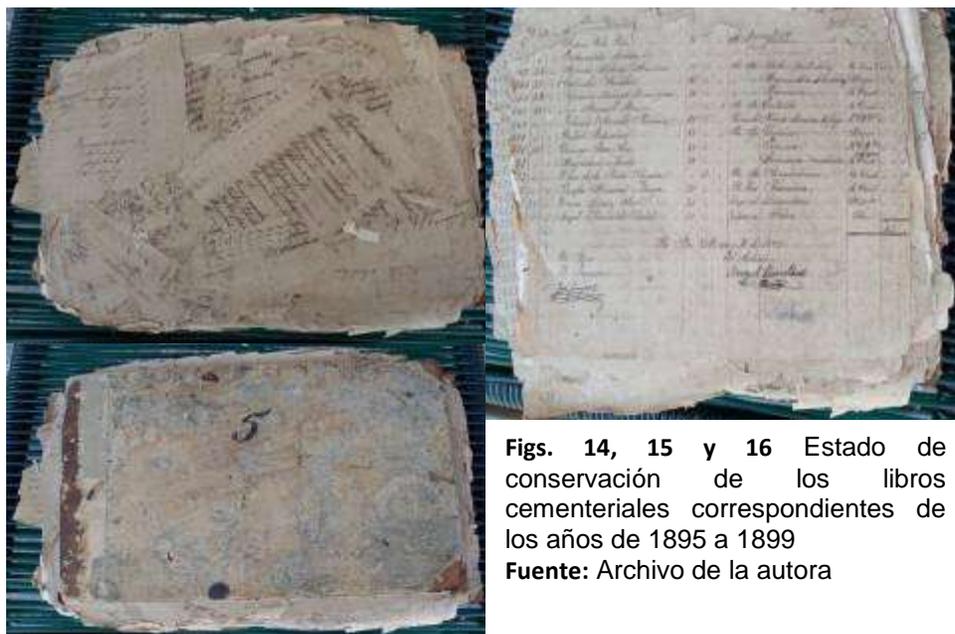
Es importante destacar como resultado del diagnóstico el estado de los libros cementeriales; documentos imprescindibles para el estudio profundo del sitio, cuya integridad se ve afectada por las condiciones de conservación. En la actualidad, parte de esta información sobre el comportamiento de la mortalidad desde los inicios del camposanto, se encuentra dispersa. Los registros de enterramiento se encuentran en el Archivo Histórico Provincial; los registros de propiedades en el archivo del propio cementerio; en el Archivo del Arzobispado se encuentran parte de los registros llevados por las diferentes parroquias de la ciudad y en particular los de la iglesia del Cristo. En muchos casos el estado de conservación de los mismos es deplorable, al punto de imposibilitar su revisión, como ocurre con los libros de inhumaciones de 1896 a 1899 conservados en el Archivo Cementerial (Figs. 14, 15 y 16). A lo cual se une la carencia de una política integrada que permita la preservación y supervivencia de la información contenida en los mismos, indispensable para el completamiento de estudios culturoológicos del sitio y la ciudad, la cual podría incluir la digitalización de los mismos, como paso inicial y la conservación de sus fondos documentales.

Figs. 14, 15 y 16 Estado de conservación de los libros cementeriales correspondientes de los años de 1895 a 1899
