Procedimiento para los estudios patológicos a inmuebles patrimoniales en la provincia Ciego de Ávila

Procedure for pathological studies of heritage buildings in the province of Ciego de Ávila

Ing. Frank MARTÍNEZ ATANEZ*

Dr. C. Noel IRAOLA VALDÉS**

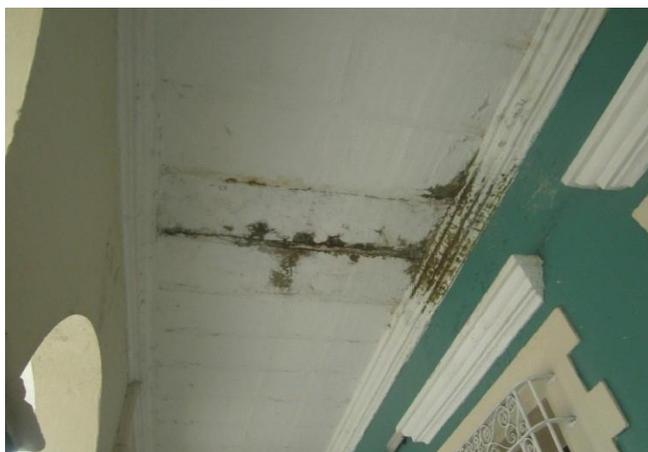
Fig. 2 Ejemplo de daños encontrados. (Humedad).
Fuente: Foto tomada por autor. 2017, 12 de enero

1951. El estilo arquitectónico predominante (Ecléctico) se encuentra edificado a partir de la tipología constructiva típica de la época, con cubiertas y entresijos fundamentalmente de viguetas (perfiles metálicos) y bovedillas (tanto prefabricadas como fundidas in situ de hormigón), muros portantes de ladrillos, cimentaciones a partir de hormigón ciclópeo y vigas zapatas de hormigón armado. Durante un levantamiento de daños preliminar realizado en estas edificaciones, se determinó que los deterioros predominantes son las manchas de humedad, generalmente por escurrimiento y filtraciones (Fig. 2). Además se encontraron en menor grado los abofados, desconchados y aceros expuestos causados por procesos electroquímicos relacionados con la oxidación y corrosión de los elementos metálicos (Fig. 3).

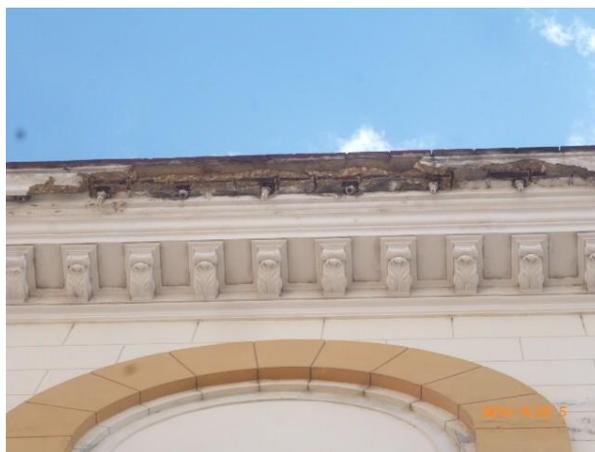
Fig. 3 Ejemplo de daños encontrados. (Corrosión).
Fuente: Foto tomada por autor. 2017, 12 de enero

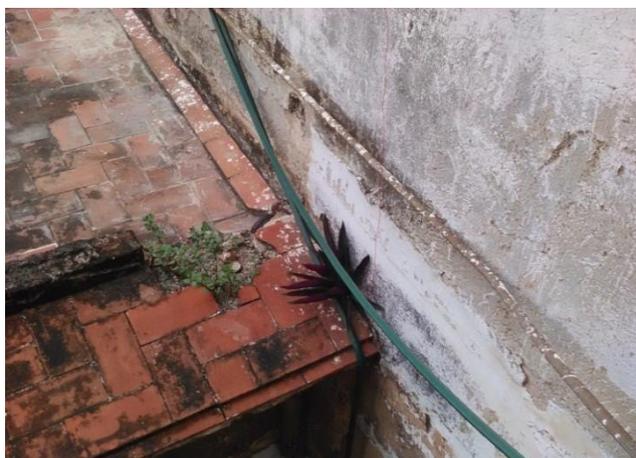
Fig. 4 Ejemplo de daños encontrados. (Vegetación).
Fuente: Foto tomada por autor. 2017, 12 de enero

Del mismo modo se encontró la presencia de hongos, vegetación parásita, pudrición de la madera y la presencia de organismos xilófagos (Figs. 4 y 5).

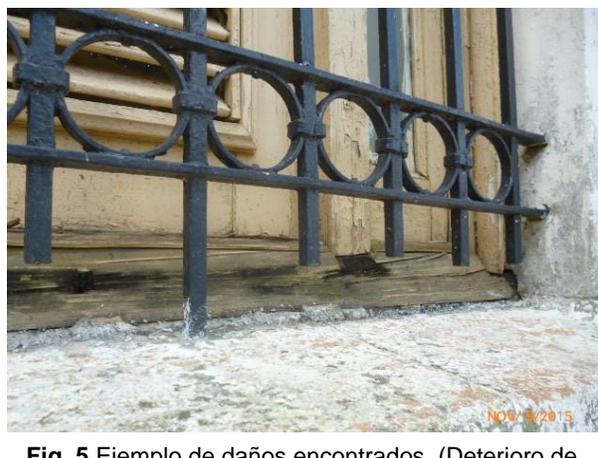
Fig. 5 Ejemplo de daños encontrados. (Deterioro de la madera).
Fuente: Foto tomada por autor. 2017, 12 de enero

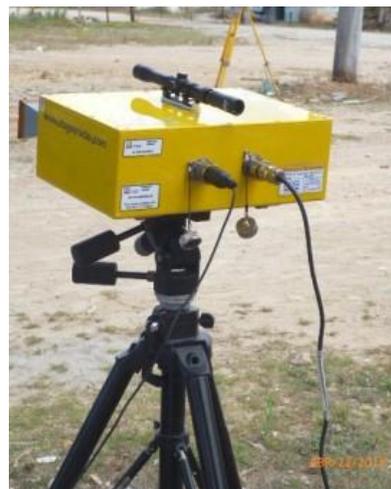
Fig. 6 Radar Interferométrico
Fuente: Foto tomada por autor.
2016, 24 de abril

De estos procedimientos, el que utiliza la Oficina de Consultoría y Diseño (OCD-ENIA) de la Habana posee una marcada diferencia respecto al resto, tanto por su alcance (debido a la existencia de un amplio equipamiento de diagnóstico) como por todos los aspectos que son tenidos en cuenta en su realización, siendo este el más completo de todos los analizados. Dentro del equipamiento que posee este grupo de trabajo se encuentra un Radar Interferométrico IBIS-FS (Fig. 6) que permite realizar el monitoreo dinámico y estático de estructuras gracias al cual se pueden aplicar métodos de detección de daños, que permiten identificar, localizar y en algunos casos cuantificar los daños –Este método ha sido aplicado en edificaciones con alto valor patrimonial como El Palacio del Segundo Cabo (década de 1770), El

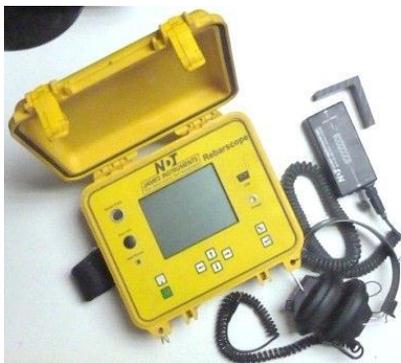
Fig. 7 Pacómetro
Fuente: Foto tomada por autor.
2017, 20 de enero

Posteriormente se comenzarán los trabajos de campo, siempre comenzando por el suelo y luego la subestructura, para lo que se realizarán investigaciones ingeniero geológicas, estudios geofísicos y calicatas de observación, de donde se tomarán muestras necesarias y suficientes para ensayar en el laboratorio y se describirá la cimentación existente. Una vez terminados estos trabajos se procederá a caracterizar los materiales que componen la estructura mediante ensayos destructivos, y no destructivos (En las figuras 7, 8 y 9, se muestra parte del equipamiento a utilizar) en el laboratorio de materiales (Es importante destacar que en cada edificación estudiada se realizan tantos ensayos como estime pertinente el investigador).

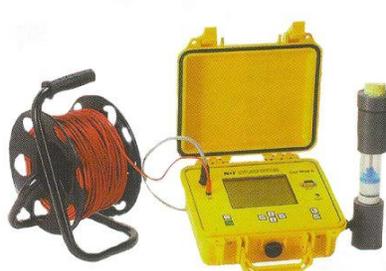
Fig. 8 Potencial electroquímico.
Fuente: Sitio web J. Inst. Inc.
2017, 20 de enero

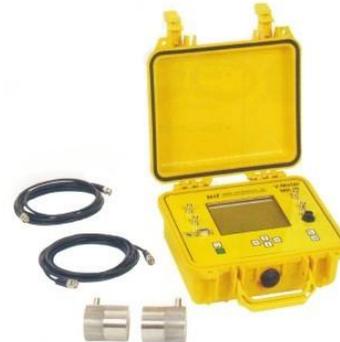
Fig. 9 Ultrasonido.
Fuente: Sitio web J. Inst. Inc.
2017, 20 de enero
