## **Acciones generales para la conservación integral del espacio fundacional de Gibara**

### **General actions for the comprehensive conservation of the Gibara foundational space**

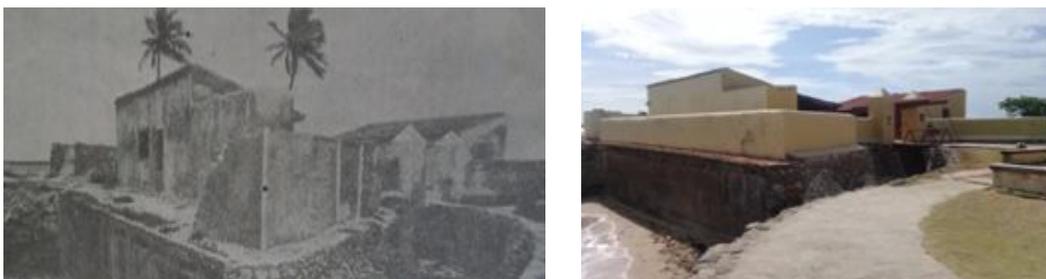
**Fig. 2** Batería Fernando VII  
Fuente: Archivo (izquierda). Tomada por Judith Méndez (2019) (derecha)

Para el año 1810 los mares del caribe estaban plagados de corsarios y piratas. La incursión y saqueo por parte de éstos, a las haciendas enclavadas en las márgenes del río Cacoyoguín, fueron algunas de las razones que obligaron a la construcción de una edificación que protegiera, las propiedades de sus ocupantes y buscar además con ella la seguridad en el tráfico marítimo por el Canal viejo de las Bahamas. La batería asentada en Punta de Yarey (Fig. 2) y nombrada Fernando VII en honor al Rey de España significó el comienzo del crecimiento y desarrollo económico, social y urbanístico del incipiente poblado.

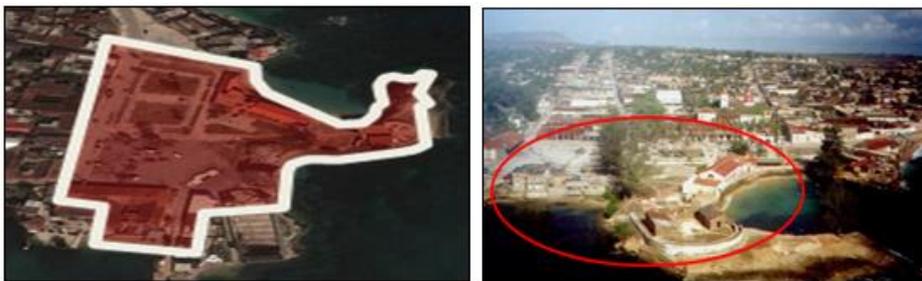
**Fig. 3** Vistas aéreas de la Plaza de la Fortaleza y su entorno edilicio  
Fuente: Fotografías de Maciques, A. (2011), las marcas corresponden a las autoras

El área de análisis abarcó como espacios públicos, La Plaza de la Fortaleza y El Parque de las Madres, así como inmuebles representativos: Batería Fernando VII, Casa D´Silva y la Casona del Primer ayuntamiento. De igual forma se incluyeron otros menos importantes con valor contextual para la zona y además los frentes de agua (Fig. 3).

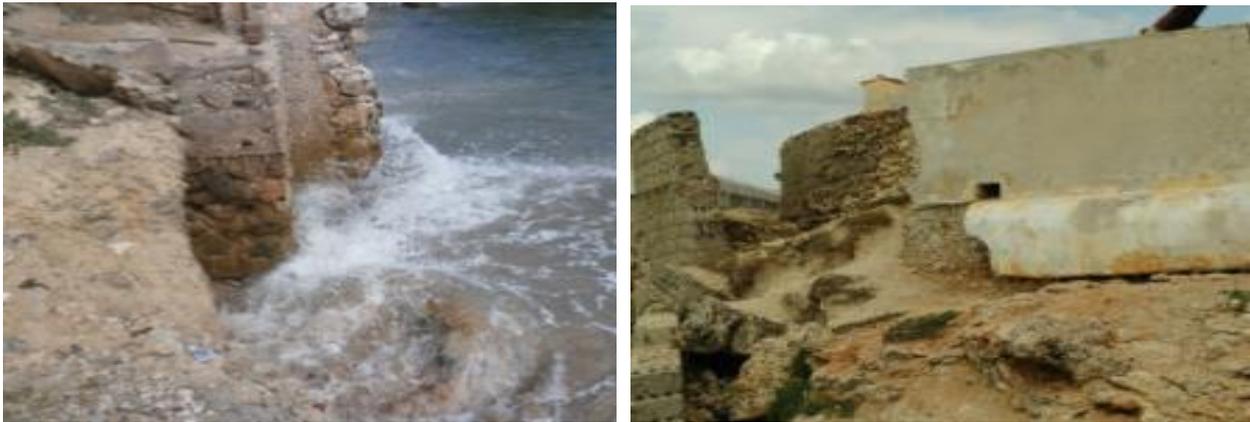
Fig. 4 Acción del oleaje sobre la línea costera y las edificaciones  
Fuente: Tomadas por Judith D. Méndez Domínguez (2019)

El litoral gibareño por su posición geográfica constituye uno de los puntos costeros del Atlántico cubano golpeados con mayor intensidad por los vientos. Ello y las características climatológicas, permitieron fundamentar a través del análisis de las **variables medioambientales**, el estado de conservación de las edificaciones del litoral que están expuestas de forma permanente a los fenómenos asociados a la corrosión provocada por el aerosol marino, la humedad natural y el viento sostenido, lo cual favorece el establecimiento de altos valores de agresividad ambiental. Se adiciona a lo anterior, el paso de ciclones tropicales, que traen del oleaje, ocasionan las afectaciones más importantes (Fig. 4).

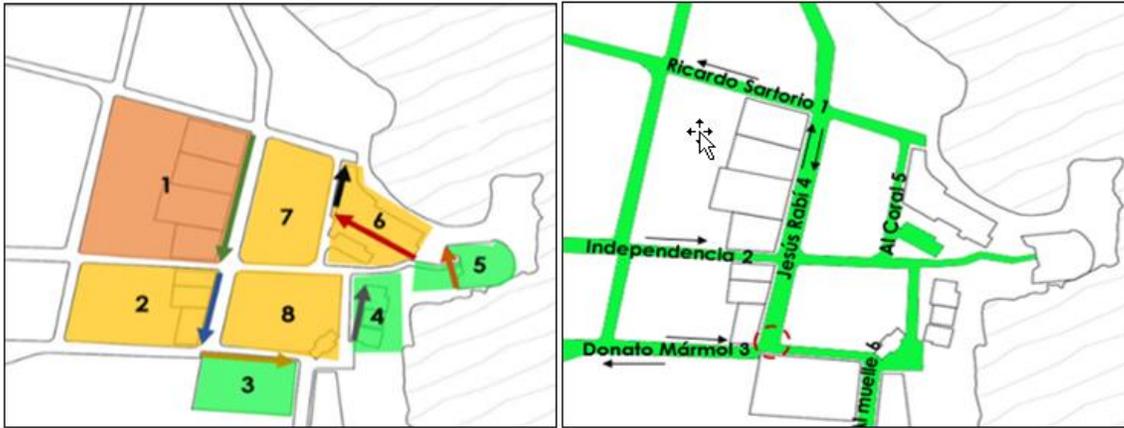
**Fig. 5** Perfiles estudiados (izquierda, marcados con flechas). Análisis de vías, ejes y conflicto vial (derecha)  
Fuente: Esquema elaborado por las autoras sobre plano del centro histórico (2019)

En el caso de las **variables urbano-arquitectónicas**, se estudiaron vías, aceras y conflictos viales. En la zona existen seis vías; todas de flujo vehicular medio, dos principales, en tanto las demás son secundarias. Las vías en su totalidad son de pavimento rígido y flexible, correspondiente a hormigón asfáltico el acceso al muelle. En general todas se encuentran en un estado regular de conservación. Se presenta un conflicto vial en la intercepción de Rabí con Donato Mármol, al quedar limitada la visibilidad desde ambas calles.

El área de estudio comprendió siete perfiles, el 1 y 2 correspondientes a la calle Jesús Rabí, el 3 a Donato Mármol, el 4 al acceso al muelle, el 5 a la Fortaleza y el 6 y 7 al Coral. (Fig. 5, izquierda), todos con fachadas continuas, enlazadas en el 1, 2 y 3 por corredores, verificándose en ellos gran diversidad tipológica. El 98% de los inmuebles poseen un único nivel con puntales entre 3,00 y 5,00 m. Ubicándose en los perfiles 1, 3 y 5 (Fig. 5 izquierda) los inmuebles con mayor connotación, pertenecientes al repertorio doméstico y militar, hitos arquitectónicos de excepcional y alto valor patrimonial, con grado de protección I (Casona del Primer ayuntamiento, Casa D' Silva y Batería Fernando VII). La buena accesibilidad desde cualquier punto de la ciudad hasta el área, corroboró su centralidad (Fig. 5).

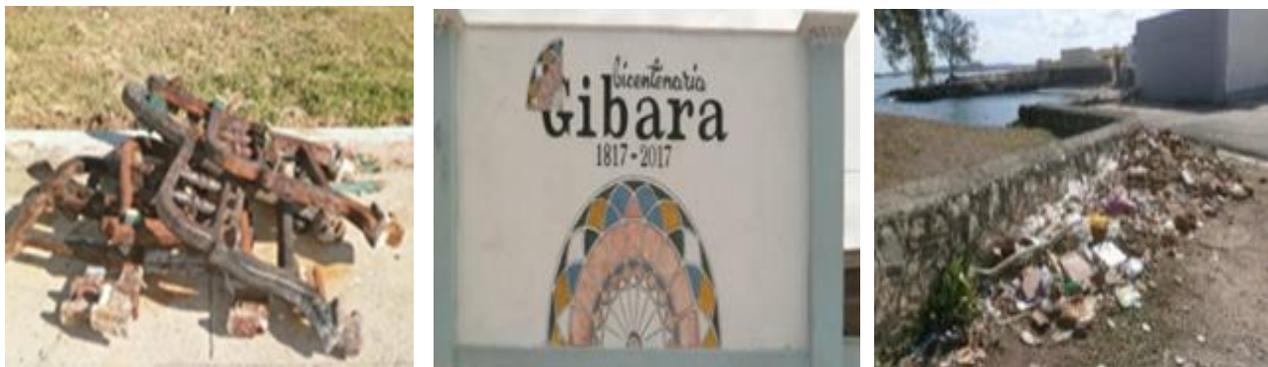
**Fig. 6** Problemática de la zona detectada en el diagnóstico  
Fuente: Tomadas por Judith D. Méndez Domínguez (2019)

El mobiliario urbano es escaso, deteriorado y carente de valores estéticos. Las redes técnicas no responden a las demandas actuales y su estado provoca contaminación visual. Las pocas luminarias presentes son obsoletas e inapropiadas. El espacio público presenta insuficientes bancos y los existentes se encuentran en mal estado constructivo lo que provoca la no permanencia de las personas en el área. No existen en la zona cabinas telefónicas, estanquillos para venta de periódicos, revistas, souvenirs, ni para el expendio de bebidas y alimentos ligeros.

La gráfica no muestra suficiente información, tampoco se ofrece promoción a las actividades recreativas y culturales, desaprovechándose las potencialidades que brinda el entorno, la misma carece de coherencia y no se presenta ninguna gigantografía, que pudiera enriquecer el entorno.

El balance de animación en el área demuestra que las actividades de la zona resultan insuficientes. Cuentapropistas y ambulantes de manera espontánea y en ocasiones desorganizada, suplen la carencia de servicios gastronómicos y comerciales, desarrollando actividades informales. La recogida de desechos sólidos también es insuficiente, lo cual genera contaminación visual e impactos ambientales negativos, así como afectaciones a la imagen urbana. (Fig. 6).

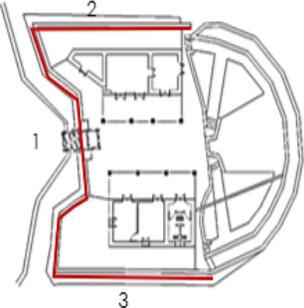
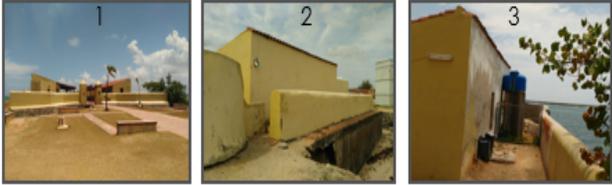
Fig. 7 Ejemplo de Ficha técnica de la Batería Fernando VII  
 Fuente: Elaborada por las autoras (2019)

<p><b>Identificación:</b></p> <p>Batería Fernando VII                  Plaza de la Fortaleza. Gibara. Holguín. Cuba.</p>

<p><b>Deterioros:</b></p> <ol style="list-style-type: none"> <li>1-Socavón en la base del muro.</li> <li>2-Desgaste del piso en pasillo exterior</li> <li>3-Humedad, hongos, manchas y deslaves de pinturas</li> </ol>

<ol style="list-style-type: none"> <li>1 Fachada principal</li> <li>2 Fachada lateral derecha</li> <li>3 Fachada lateral izquierda</li> </ol>	<p><b>Causas:</b></p> <ol style="list-style-type: none"> <li>1-Abrasión marina</li> <li>2-Exposición e intemperismo</li> <li>3-Aerosol marino</li> <li>4-Falta de mantenimientos periódicos</li> </ol>	
<p><b>Levantamiento fotográfico:</b></p>

<p><b>Agentes:</b></p> <ol style="list-style-type: none"> <li>1-Oleaje energético</li> <li>2-Agentes del intemperismo (Viento, lluvia y sol)</li> </ol> <p><b>Recomendaciones:</b></p> <ol style="list-style-type: none"> <li>1-Limpieza de fachada</li> <li>2-Reparación del socavón en muro rompe olas de la fachada 2</li> <li>3-Sustitución de piso en pasillo exterior.</li> <li>4-Tratamiento a muros</li> <li>5-Pinturas resistentes al medio, para muros y carpintería</li> <li>6-Incorporación de alumbrado exterior</li> </ol>

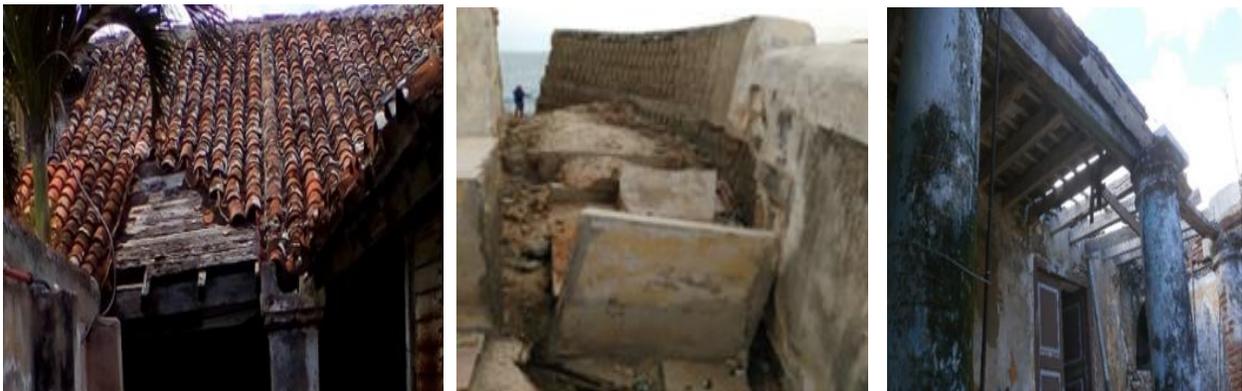
Fig. 9 Cubierta de la casa D´Silva, muro de la Batería Fernando VII y cubierta de la segunda crujía Casona del Primer ayuntamiento  
Fuente: Tomadas por Judith D. Méndez Domínguez (2019)

A pesar de ser, el área de estudio, el sitio fundacional de la ciudad y estar ubicado en un contexto de altos valores histórico-patrimoniales, cinco de sus trece inmuebles se catalogan sin valor. Las edificaciones más importantes del área, por la historia que encierran, los valores arquitectónicos y tienen representatividad dentro del repertorio doméstico y militar son: La Batería Fernando VII, La casa D´ Silva y la Casona del Primer Ayuntamiento. Estas edificaciones en sentido general se encuentran en muy mal estado técnico constructivo, debido a la falta de mantenimiento y a la no existencia de planes que reviertan la situación desfavorable existente (Fig. 9).

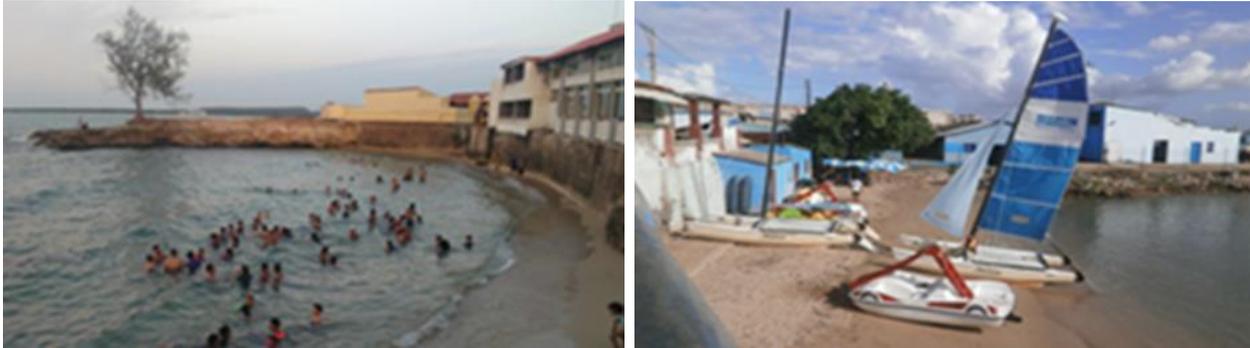
**Fig. 10** Playa El Faro y Playa D'Silva  
Fuente: Tomadas por Judit D. Méndez (2019)

El análisis de los espacios públicos por su parte, abarcó la Plaza de la Fortaleza y los frentes de agua del sitio fundacional; las playas “El Faro” y “D´Silva”. Los frentes de agua presentan calidad visual intrínseca, a partir de la combinación de elementos fundamentales como el relieve, la vegetación y los espejos de agua, conformando

imágenes de alto significado histórico cultural, representando un paisaje único de gran belleza escénica identificado por la comunidad local y sus visitantes. (Fig. 10).

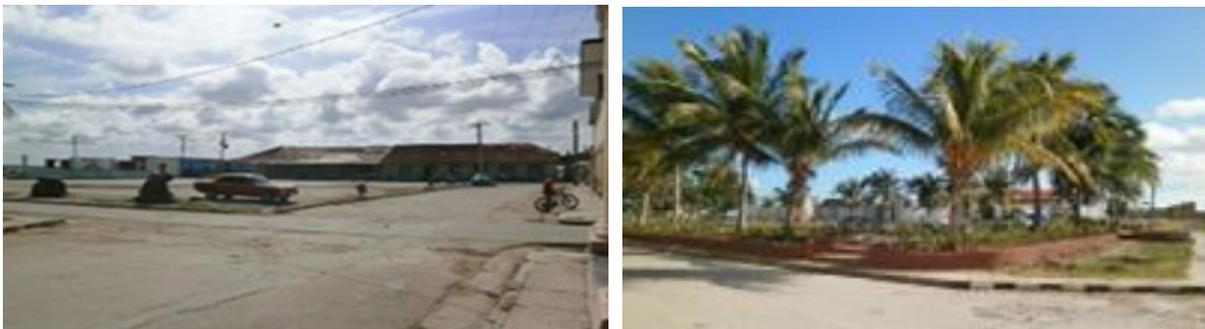
**Fig. 11** Plaza de la Fortaleza y Parque de las Madres  
Fuente: Tomadas por Judit D. Méndez (2019)

Al centro la Plaza de La Fortaleza, concebida desde sus inicios como espacio seco destinado a funciones militares, políticas y sociales, con un área total de 33 630,00 m<sup>2</sup>, de ella el 90 % es pavimentada, con una solución de hormigón asfáltico, en muy mal estado de conservación e inapropiada por la gran refracción de los rayos solares, en un área donde la iluminación solar es alta la mayor parte del año. No existe delimitación para zonas de parqueo u otras actividades específicas. (Fig. 11).

En época republicana se le incorporó un parque con vegetación, bancos y una estatua que simboliza el amor maternal. Este espacio abierto propone una continuidad entre la tierra y los frentes de agua y provoca diferentes lecturas coherentes con su lenguaje urbano.
